# **ESTUDO HIDRÁULICO E FLUVIAL DOS RIOS ÂNCORA, COURA E NEIVA**

## **ESTUDO HIDRÁULICO E FLUVIAL DO RIO ÂNCORA**

**Prestação de Serviços à Polis Litoral Norte - Sociedade para a  
Requalificação e Valorização do Litoral Norte, S.A.**

**Setembro 2010**

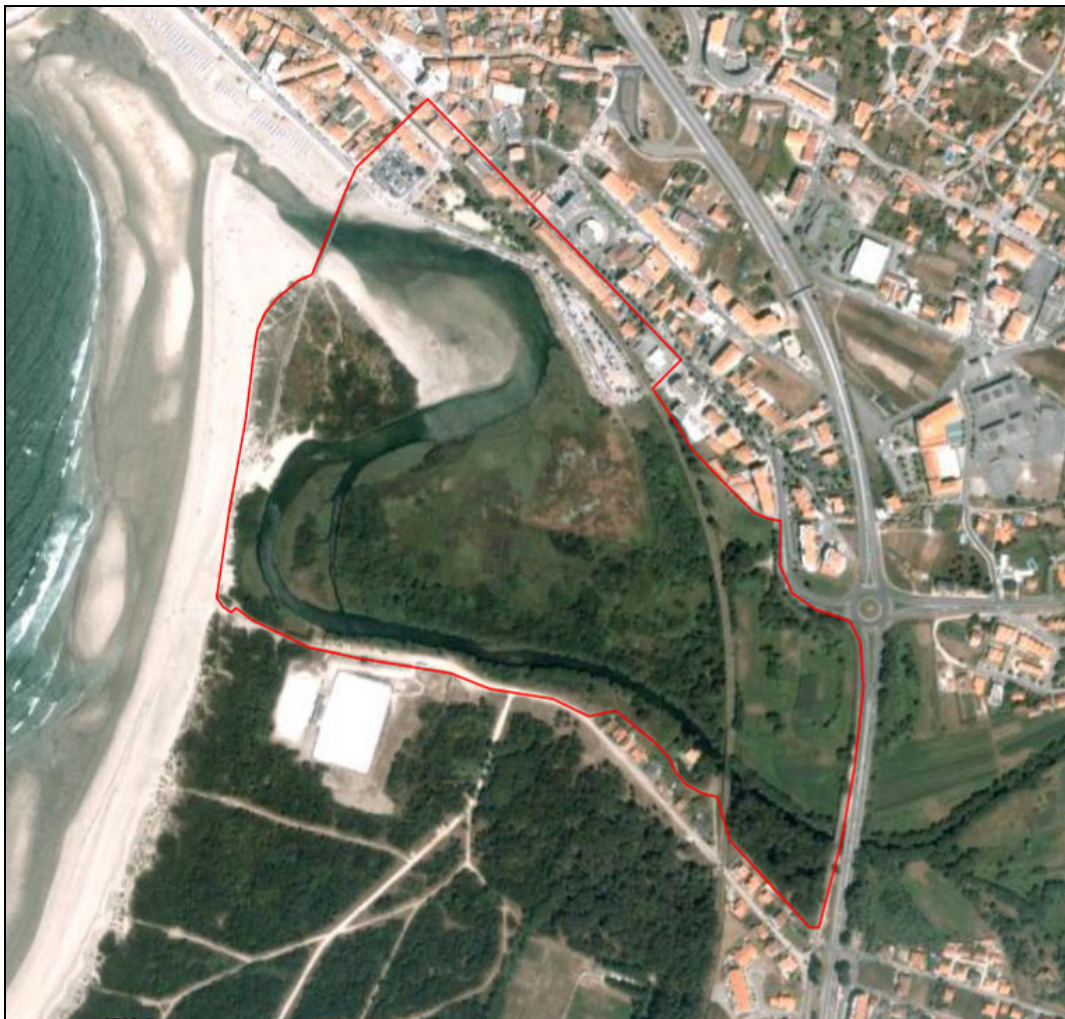
**Figura 2. Delimitação da zona de estudo do rio Âncora.**

concelho de Caminha e compreende o último troço deste rio, de aproximadamente 1,5 km de extensão, localizado a jusante da estrada nacional N13 (Figura 2).

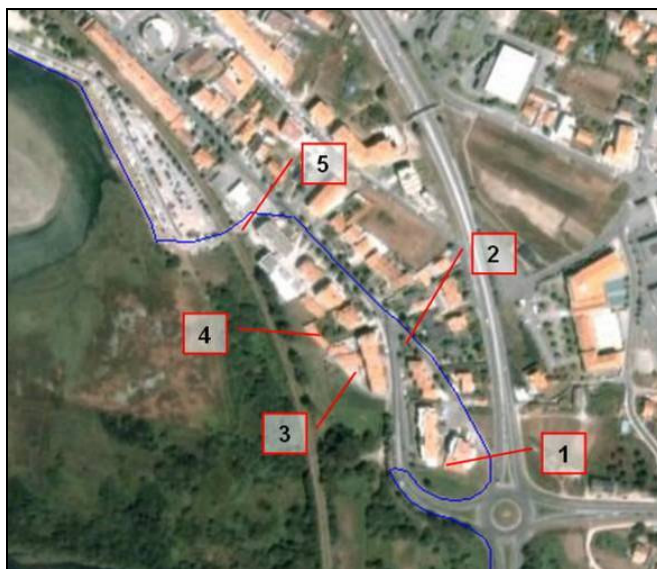
**Figura 6. Zonamento da área inundável na margem direita do rio Âncora, com base em testemunhos de habitantes locais e em registos de inundações existentes (os números indicados correspondem a registos de inundações encontrados para os locais correspondentes, os quais são utilizados para referência).**

Na Figura 6, apresenta-se, delimitado a azul, o zonamento da área inundável na margem direita do rio, com base em testemunhos de habitantes locais e em registos de inundações existentes, os quais são retratados nas figuras seguintes (Figuras 7 a 12).

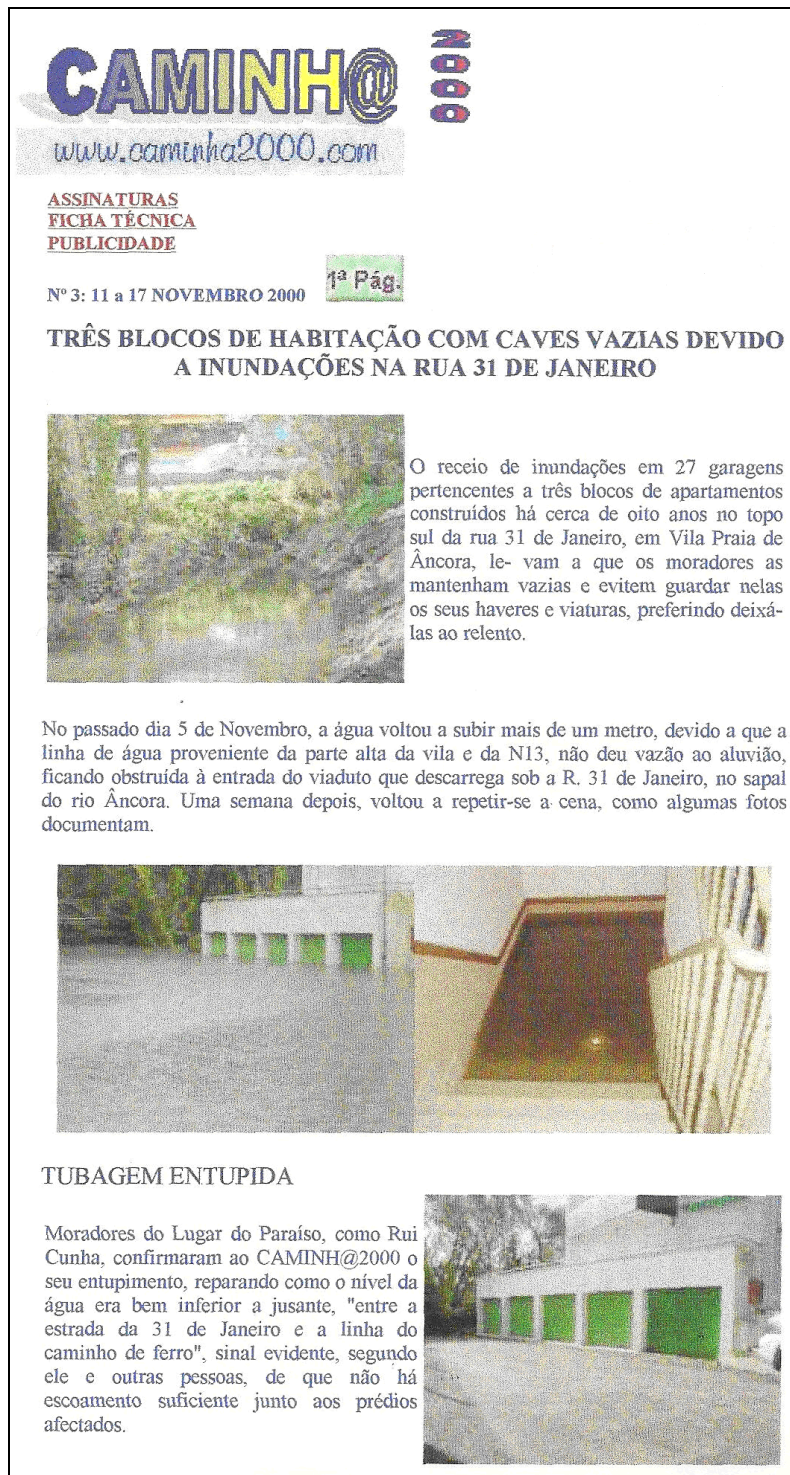
**Figura 7. Registo de inundaç o n 1: not cia publicada no site [www.caminha2000.com](http://www.caminha2000.com) sobre inunda  es em caves de blocos habitacionais na Rua 31 de Janeiro em Vila Praia de  ncora, junto   rotunda da N13, em Novembro de 2000 (registo cedido pelo Eng. Joaquim Vasconcelos).**

A divergência encontrada nos resultados pode ser explicada pelas seguintes razões: primeiramente, pela cartografia utilizada neste estudo, que apresenta pouco detalhe topográfico, o que condiciona a precisão da definição das linhas limite das cheias; em segundo lugar, o potencial assoreamento da zona da embocadura do rio, sugerida nos contactos locais havidos; por último, as potenciais deficiências de drenagem das áreas adjacentes à Rua 31 de Janeiro, que poderão justificar as frequentes inundações daquela zona. Esta última explicação pôde ser elencada na sequência de visitas efectuadas ao local, onde se puderam constatar alguns constrangimentos em passagens hidráulicas existentes naquela zona, entre a estrada nacional N13 e o sapal, incluindo as passagens sob a linha de caminho de ferro. As notícias apresentadas na Figuras 7 e 12 corroboram igualmente esta explicação.

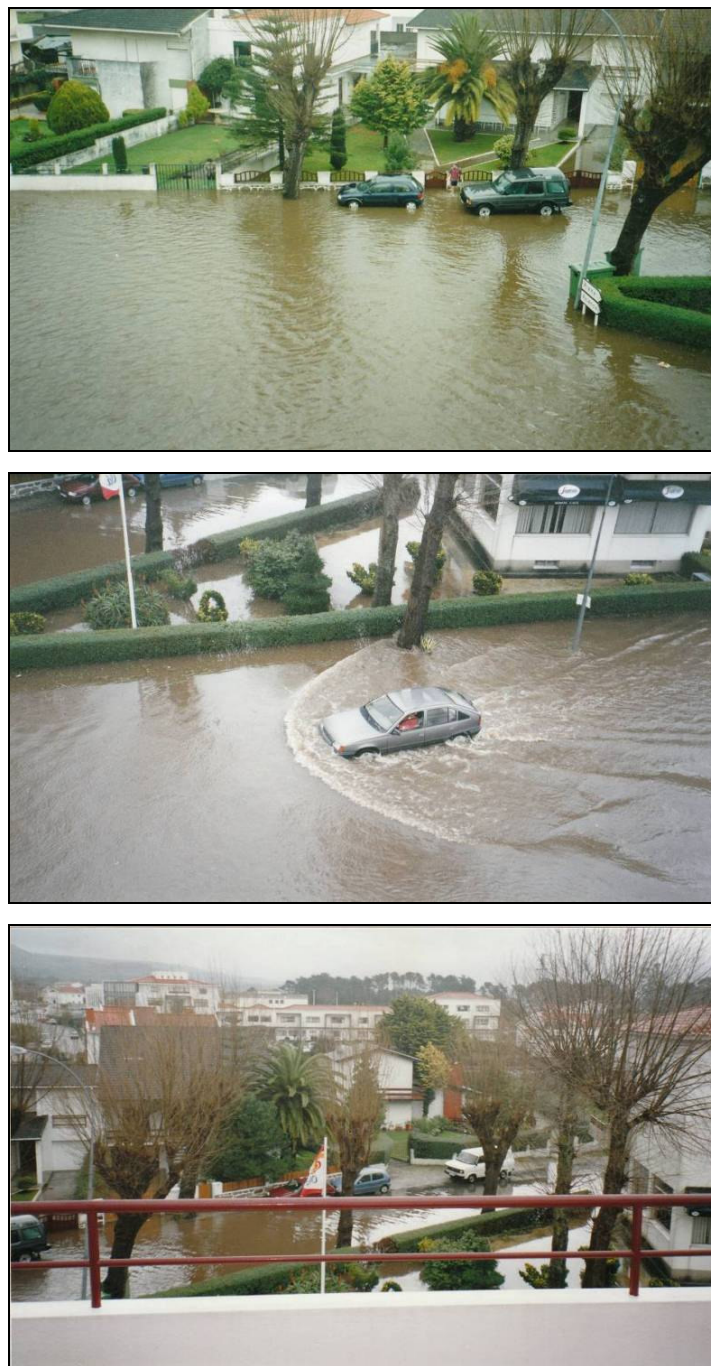
**Figura 8. Registo de inundação nº1: fotografias da Rua 31 de Janeiro em Vila Praia de Âncora (registo efectuado pelo Sr. Albino Pinto, em 2004? 2006?).**

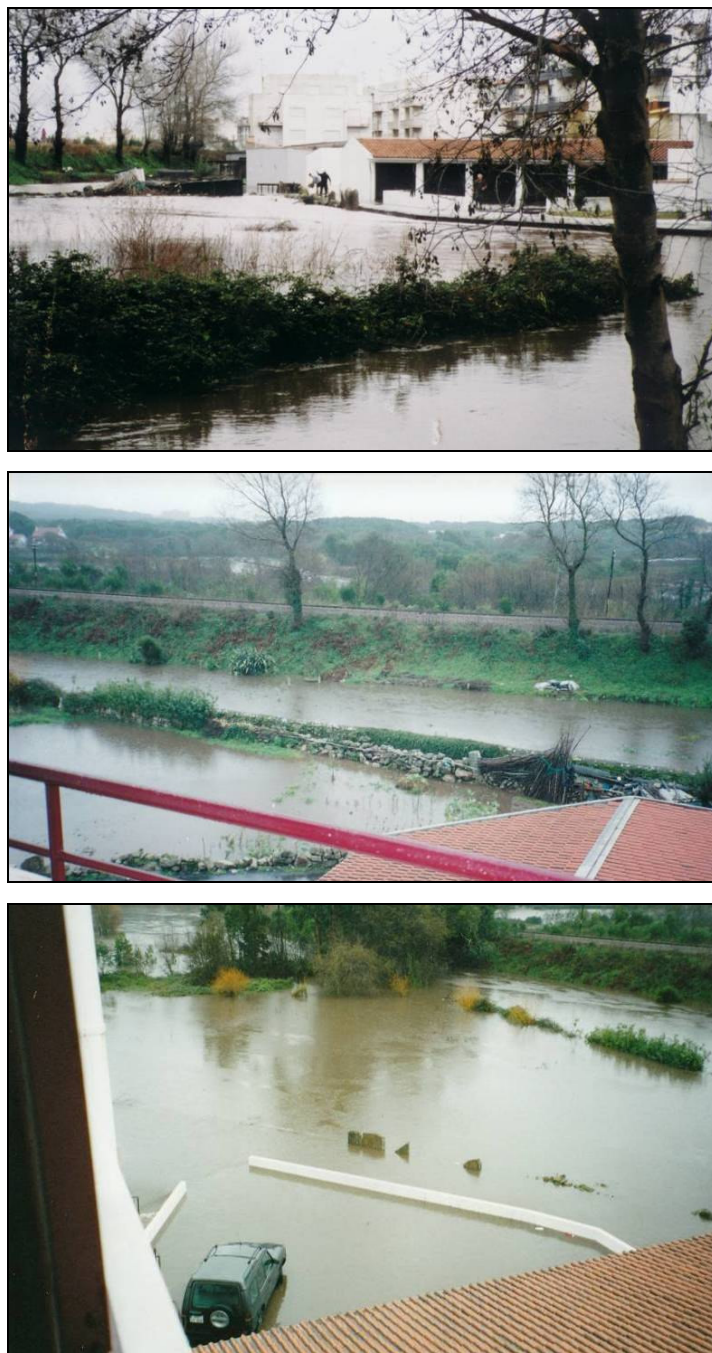
**Figura 9. Registo de inundação nº3: fotografias das traseiras dos prédios da Rua 31 de Janeiro em Vila Praia de Âncora, junto aos campos agrícolas; com vista para o rio e para o sapal inundados (registo efectuado pelo Sr. Albino Pinto, em 2004? 2006?).**

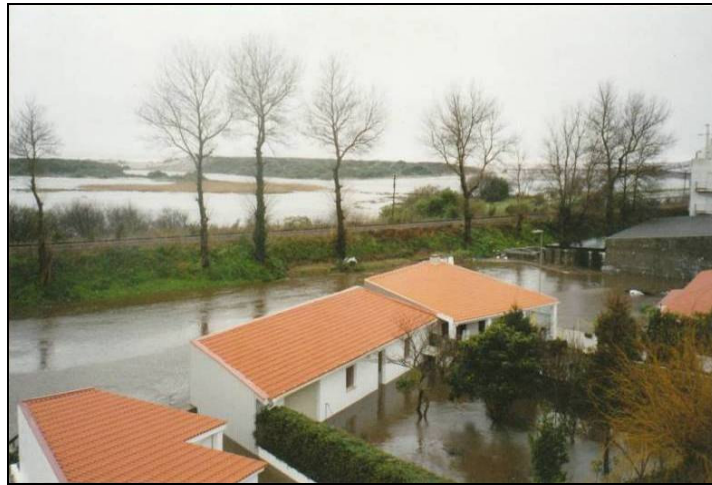
**Figura 10. Registo de inundação nº4: fotografia das traseiras dos prédios da Rua 31 de Janeiro em Vila Praia de Âncora, junto à linha de caminho de ferro; com vista para o rio e para o sapal inundados (registo efectuado pelo Sr. Albino Pinto, em 2004? 2006?).**

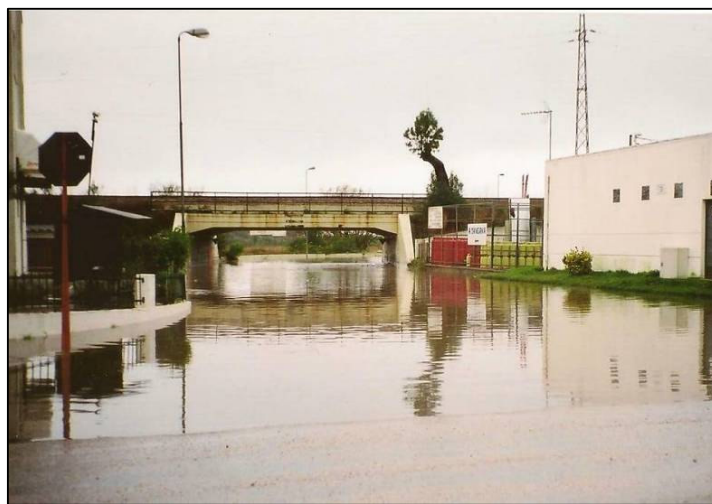
**Figura 11. Registo de inundação nº5: fotografia do início da Av. Dr. Ramos Pereira em Vila Praia de Âncora, no cruzamento desnivelado com a linha de caminho de ferro (registo efectuado pelo Eng. Joaquim Vasconcelos em 18/12/2000).**

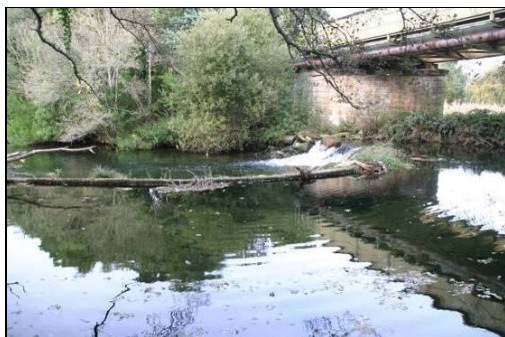
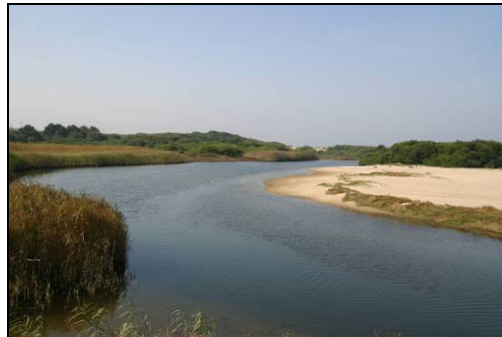
**Figura 13. Locais de caracterização ecológica no rio Âncora.**

Os dois pontos de amostragem seleccionados para a caracterização ecológica localizam-se: a montante, junto ao açude e moinho (Gelfa) (A1) e junto à foz do rio (A2) (Figura 13).

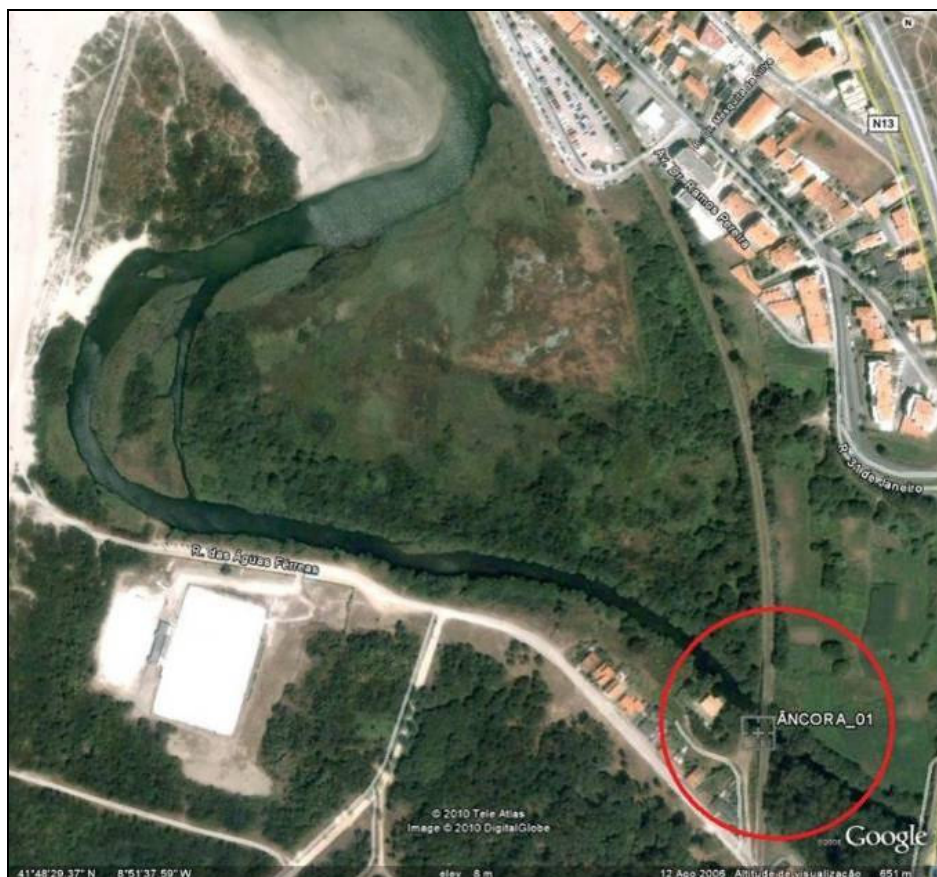
**Figura 17. Ponto de início da amostragem de macrófitos no estuário do Âncora.**  
**Coordenadas: 41° 48' 22.04"N 8° 51' 28.24"W.**

Como se referiu na descrição metodológica, descrita em 3.3.2.2. do Volume I, a amostragem de macrófitos foi efectuada em troços fluviais com 100 m de comprimento, incluídos nos troços RHS de 500 m de comprimento (ver Desenho PLN 001 - B02). A localização do ponto de início da amostragem de macrófitos representa-se na Figura 17.

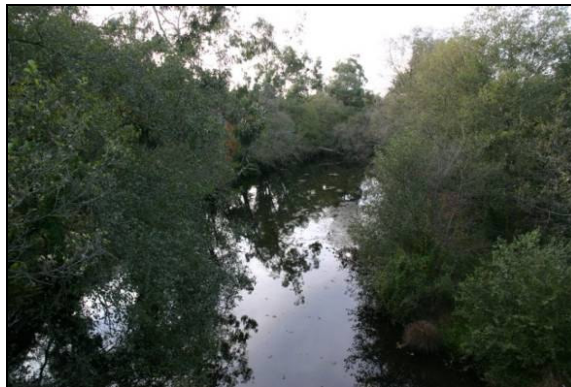
**Figura 18. Vista sobre a ponte rodoviária (limite de montante).**

O limite, a montante, do troço do rio em estudo, confina com a ponte rodoviária da estrada nacional N13 (Figura 18), constituindo o limite de jusante a ponte pedonal de Vila Praia de Âncora, junto ao mar (Figura 19).

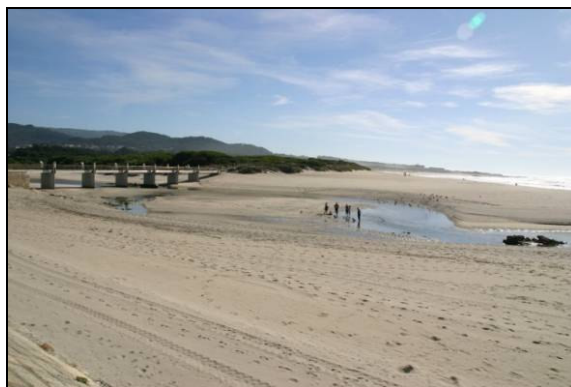
**Figura 19. Ponte pedonal (limite de jusante).**

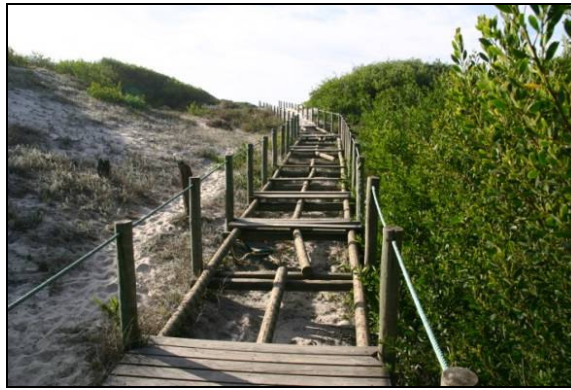
**Figura 20. Passadiço de madeira vandalizado.**

Nas visitas efectuadas ao local verificou-se que os passadiços existentes tinham sido alvo de vandalismo, sendo de destacar o de acesso entre a praia e o campo de futebol, que estava praticamente sem tábuas (Figura 20).

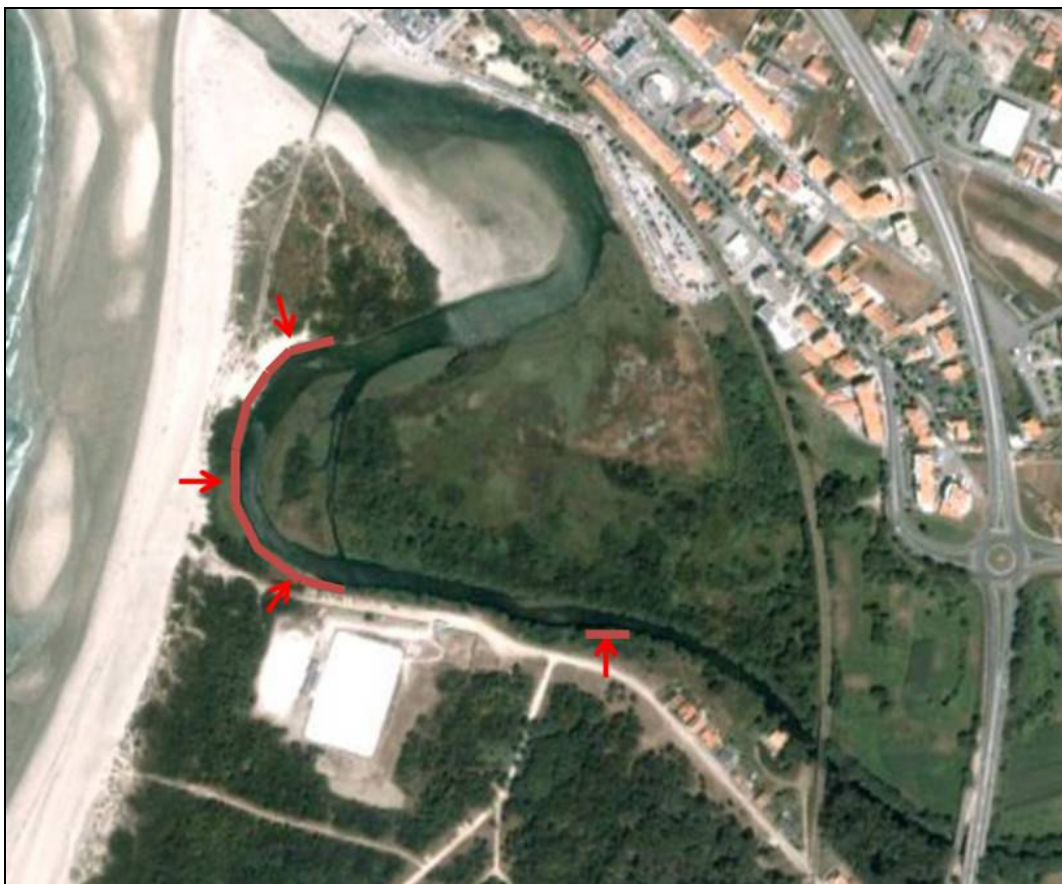
**Figura 21. Localização das zonas detectadas no troço em estudo do rio Âncora com problemas de instabilidade nas margens.**

Nas visitas de reconhecimento aos locais em estudo foram também levantados os pontos com erosão das margens, locais esses onde tinham ocorrido recentemente derrubamento de terras e/ou mostravam sinais evidentes de instabilidade do talude marginal. Este levantamento foi efectuado por inspecção visual das margens através do leito do rio, tendo-se registado duas zonas consideradas mais problemáticas, ambas localizadas na margem esquerda do rio (Figura 21).

Os mecanismos de instabilidade identificados resultam principalmente da remoção do material junto ao pé do talude pela acção do escoamento, amplificada pelas correntes erosivas causadas pela existência de detritos. A remoção do material deve-se também à variação dos níveis de água no canal devido à ocorrência dos ciclos de maré. Face às características do material e à geometria da margem, a rotura do material acontece quando as camadas superiores não são capazes de sustentar o seu peso próprio.

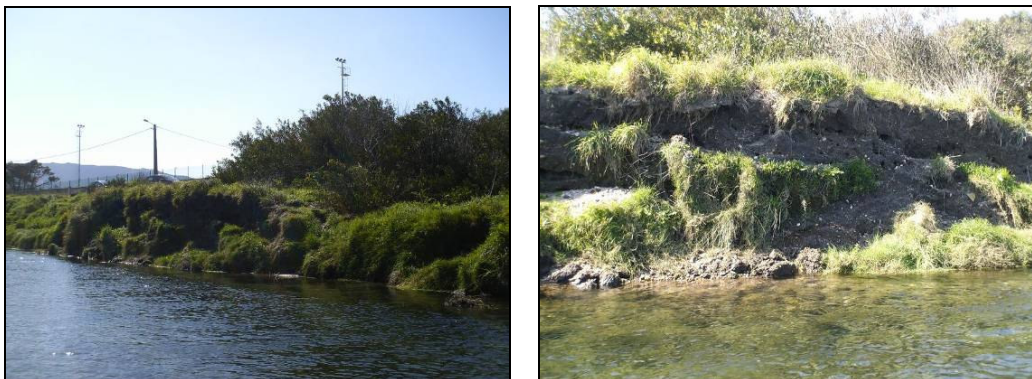
**Figura 22. Fotografias de local instável da margem esquerda do rio Âncora, no início do meandro entre o campo de futebol e a Duna do Caldeirão (15-04-2010).**

Nas figuras seguintes (Figuras 22, 23 e 24) apresentam-se algumas fotografias que exemplificam as situações evidenciadas nesta zona do meandro do rio.

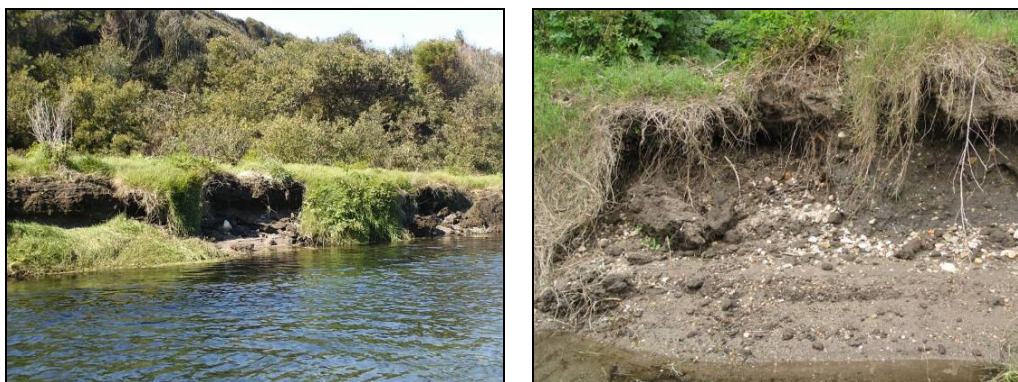
**Figura 23. Fotografias de local instável da margem esquerda do rio Âncora, no centro do meandro, junto da Duna do Caldeirão (15-04-2010).**

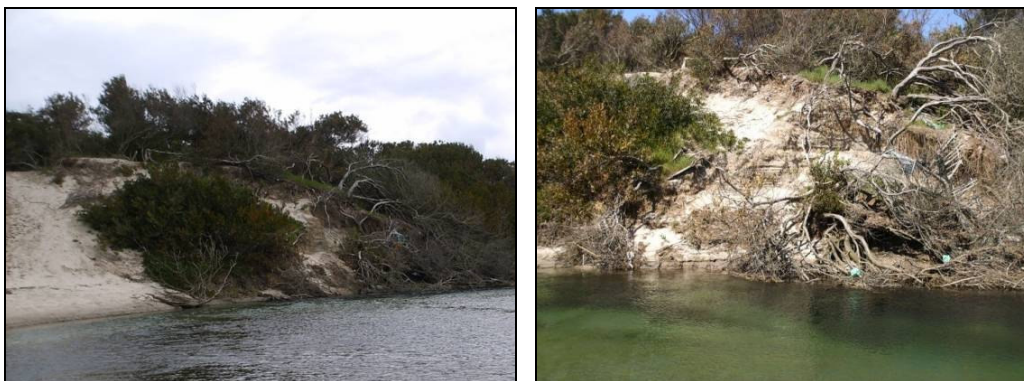
**Figura 24. Fotografias de local instável da margem esquerda do rio Âncora, no final do meandro, na zona fluvial da Duna do Caldeirão (15-04-2010).**

O troço junto à Duna do Caldeirão encontra-se muito fragilizado, não só devido à erosão do lado nascente deste cordão dunar, provocada pelas acções do rio na base da duna, mas também pelas acções erosivas do mar e do vento, do lado poente da mesma (Figura 25), e pela forte carga humana em toda a sua extensão. Com relativa facilidade, é possível observar pessoas a caminhar, a merendar, e até a fazer fogueiras sobre as dunas.

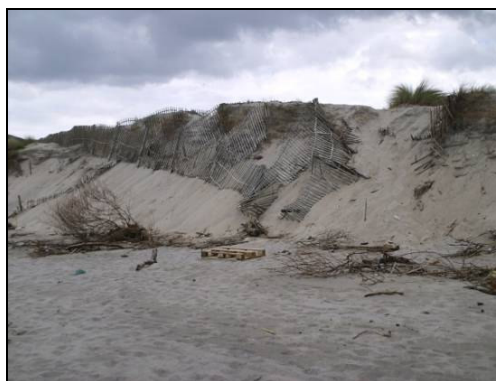
**Figura 25. Fotografia do lado poente da Duna do Caldeirão (15-04-2010).**

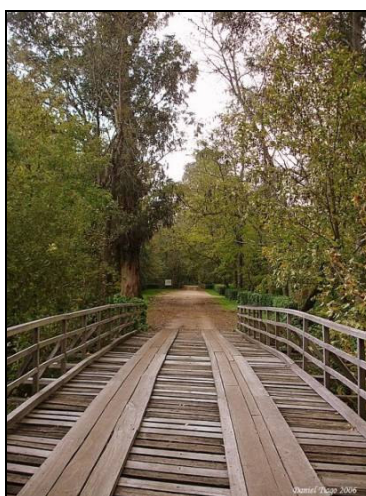
**Figura 27. Exemplo de ponte pedonal e ciclável em madeira.**

A ponte pedonal deve situar-se a cotas superiores ao nível atingido pela cheia com período de retorno de, pelo menos, 100 anos, devendo ser o mais esbelta possível, de modo a minimizar a influência da mesma no escoamento.

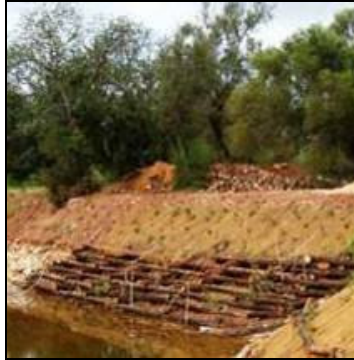
**Figura 30. Exemplo de aplicação de muro de vegetação ou *crib-wall*.**

devendo, nesse caso, prever-se sempre a execução de base em enrocamento, na transição da margem para o leito, para evitar infraescavações.

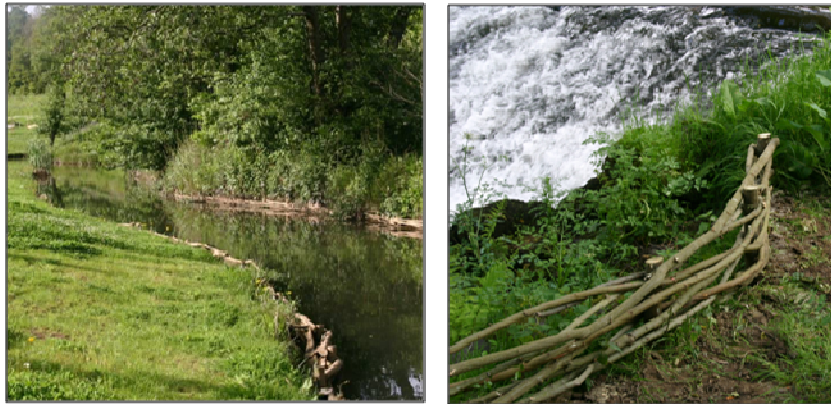
**Figura 31. Exemplos de aplicação de fachinas.**

Propõe-se ainda, nalguns pontos, a implantação de fachinas (Figura 31) na zona interior do meandro mais a montante (na margem direita) para criação de condições de abrigo para anfíbios.

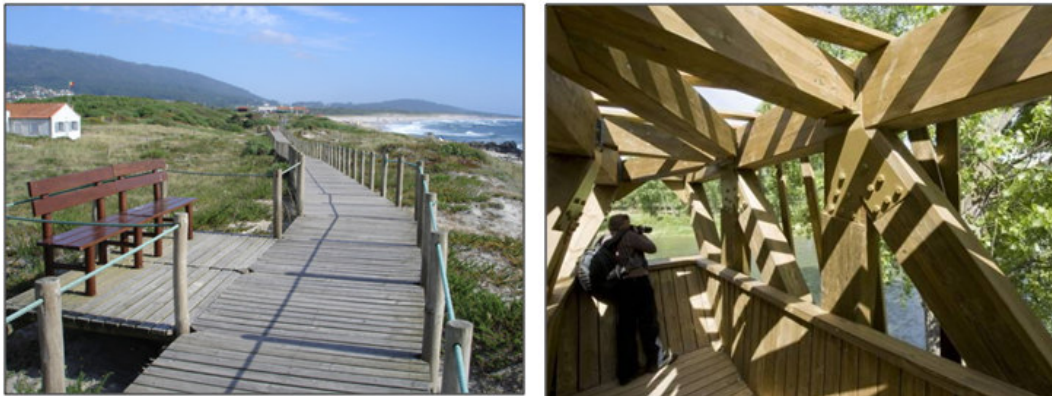
**Figura 32. Tipos de observatório para o sapal.**

O acesso pedonal à praia a partir da ponte pedonal faz-se por um ramal ao passadiço existente, direccionado para a praia. Outro ramal, direccionado para o sapal, através de pequeno prolongamento do passadiço até ao cimo da duna que funcionará como uma grande varanda para observação e contemplação deste "santuário natural" (Figura 33).

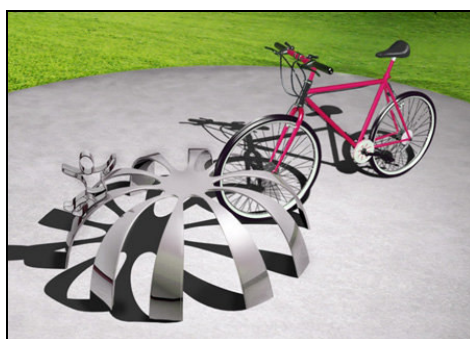
**Figura 33. Exemplo de tipo de equipamento para estacionamento de bicicletas.**

Junto às entradas de acesso à praia está prevista a colocação de suportes para o estacionamento das bicicletas (Figura 34). Por seu lado, a área de merenda possuirá alguns equipamentos de mobiliário urbano como bancos, mesas, papeteiras e bebedouros.

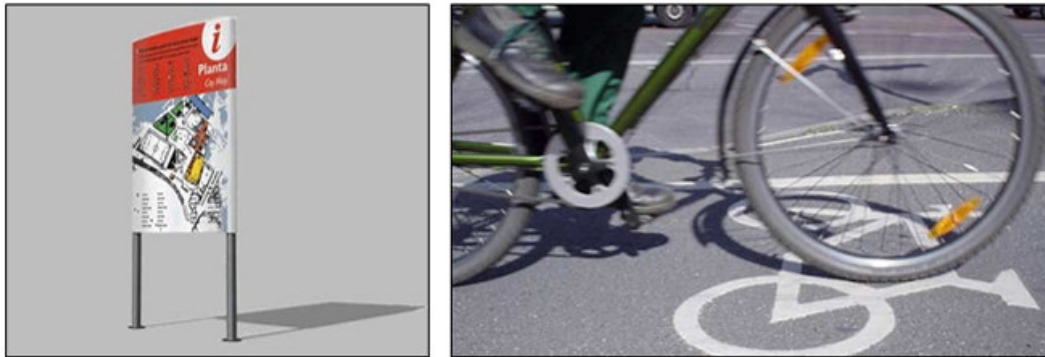
**Figura 34. Painel Informativo tipo e sinalização no pavimento.**

Os painéis informativos e a sinalética deverá ter uma concepção simples, económica e de fácil manutenção (Figura 34).

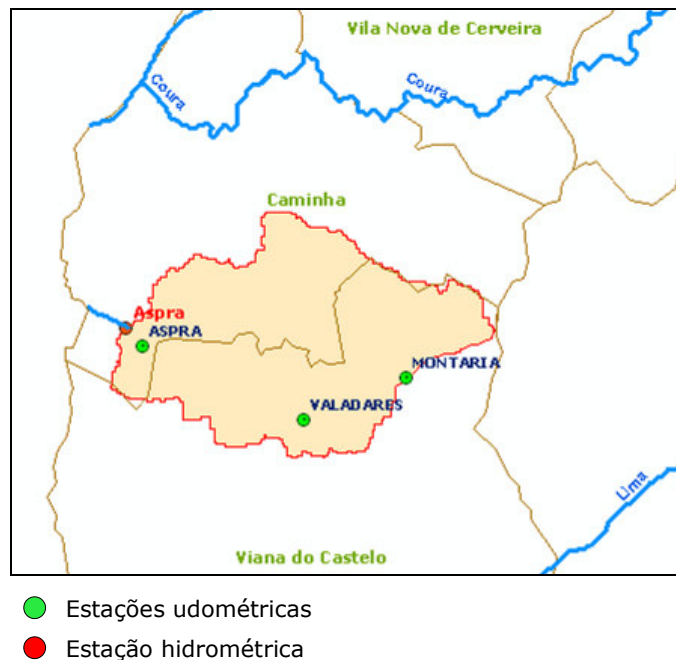
**Figura A.2. Localização das estações udométricas, da estação hidrométrica e da sub-bacia correspondente.**
