## **ESTUDO HIDRÁULICO E FLUVIAL DOS RIOS ÂNCORA, COURA E NEIVA**

### **RELATÓRIO FINAL**

### **ANÁLISE DA VIABILIDADE TÉCNICA DE POTENCIAL REBAIXAMENTO DO LEITO DO RIO COURA, ENTRE AS PONTES DE CAMINHA**

**Setembro 2010**

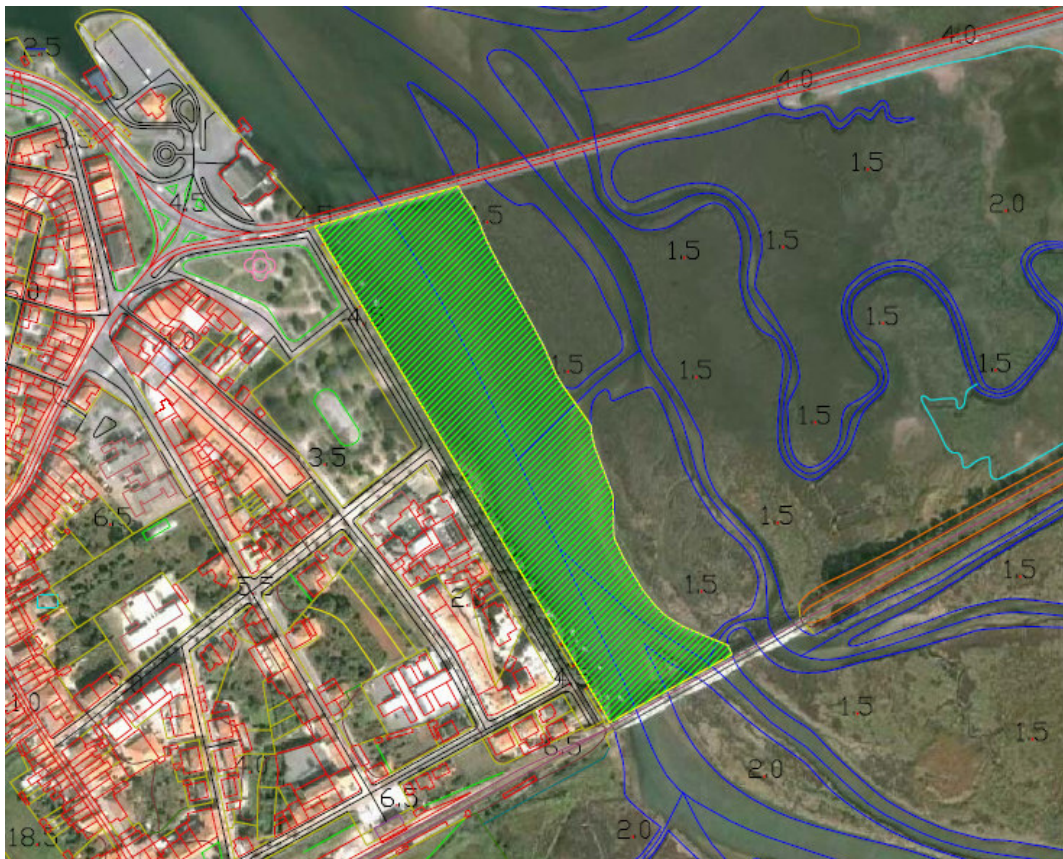
Figura 1. Localização da área pretendida para rebaixamento do leito do rio.

É pretensão da Câmara Municipal de Caminha efectuar o rebaixamento do leito do rio Coura entre as duas pontes de Caminha (Figura 1), de modo a criar condições mínimas (altura de água) para a utilização deste troço do rio por embarcações sem motor e de pequeno calado, durante todo o ano, mas principalmente durante o período de estiagem. Esta pretensão está intimamente ligada ao remo, que é uma actividade desportiva com uma relevante importância em Caminha. A sua prática no rio Coura encontra-se bastante condicionada, devido ao assoreamento gradual do leito que tem ocorrido nas últimas décadas.

A área onde a Câmara Municipal pretende efectuar o rebaixamento do leito do rio para possibilitar a prática de remo e a navegação de embarcações sem motor (Figura 1), é de aproximadamente 40000 m<sup>2</sup> (cerca de 100 m de largura por 400 m de comprimento).

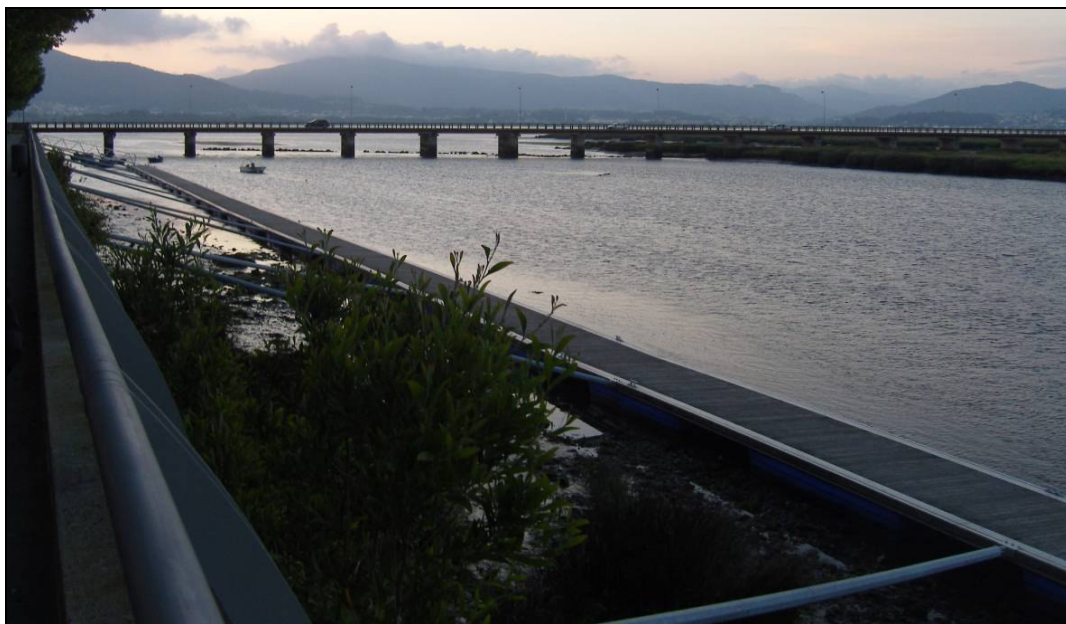
**Figura 8. Fotografia do pontão flutuante existente entre pontes de Caminha (2010).**

A construção da ponte de caminho-de-ferro foi concluída no final de 1878, altura em que foi autorizada a construção de um paredão de alvenaria ao longo das margens do rio Coura entre as duas pontes, em terrenos antes ocupados pelas muralhas militares e pelo leito do rio Coura (Figura 7). Através da construção deste paredão e de sucessivos aterros em solos pantanosos, foi construído o cais ao longo da Avenida Entre-Pontes (actual Avenida de Camões), tendo ficado concluído em 1884. Este cais foi alvo de diversas obras de requalificação ao longo dos tempos, tendo a última sido efectuada em 2005, com a colocação de um longo banco corrido no passeio marginal e de um pontão flutuante no rio, paralelo à avenida (Figura 8).

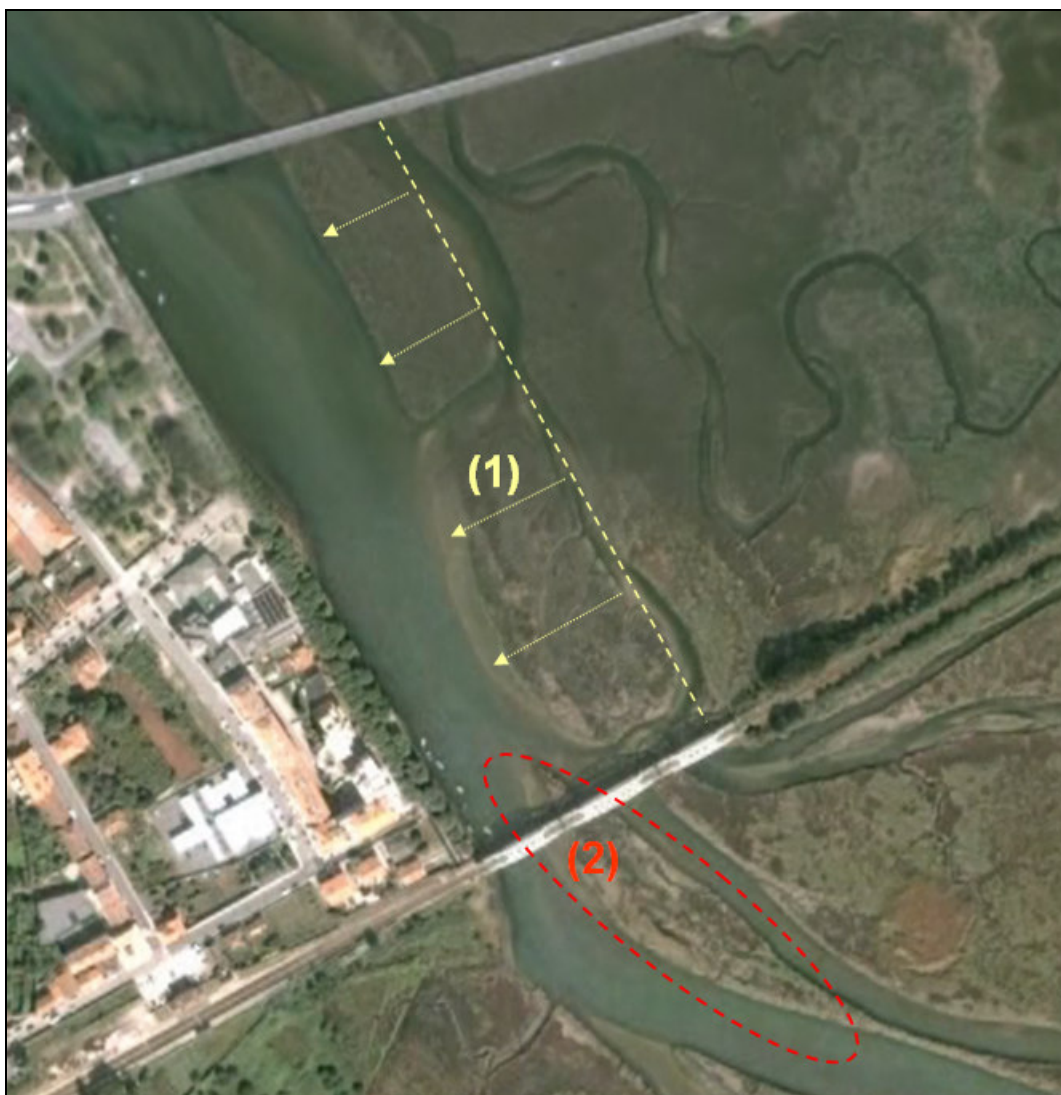
**Figura 9. Fotografia aérea da área entre as pontes de Caminha com a indicação do avanço do juncal nos últimos 30 anos, com o consequente estreitamento do canal de escoamento (1. avanço do juncal entre as pontes; 2. criação de ilha de juncal debaixo da ponte ferroviária).**

Segundo os dirigentes do clube de remo, nos últimos 30 anos, a “junqueira” aumentou consideravelmente: aumentou a densidade e área ocupada pelo juncal entre as pontes, na margem direita do rio (Figura 9 – 1), e desenvolveu-se uma ilha de juncal junto ao terceiro pilar da ponte ferroviária (Figura 9 - 2). Tal facto pode ser comprovado também pela comparação das fotografias antigas do local (Figuras 2, 4, 5 e 6) com a situação actual, representada nas fotografias das Figuras 9, 10 e 11. As Figuras 2 e 6 possibilitam a percepção do estado da junqueira junto à ponte rodoviária em 1950 e 1933, denotando-se que o canal de escoamento nessa zona estava livre de junco numa grande largura. Nas Figuras 5 e 6, que representam o estado do rio em 1973, pode observar-se que na margem direita do rio, entre as pontes, já existia um grande banco de sedimentos, mas debaixo da ponte ferroviária existia ainda um canal livre, sem qualquer área emersa.
