ESTUDO HIDRÁULICO E FLUVIAL DOS RIOS ÂNCORA, COURA E NEIVA

VOLUME II

ESTUDO HIDRÁULICO E FLUVIAL DO RIO NEIVA

**Prestação de Serviços à Polis Litoral Norte - Sociedade para a
Requalificação e Valorização do Litoral Norte, S.A.**

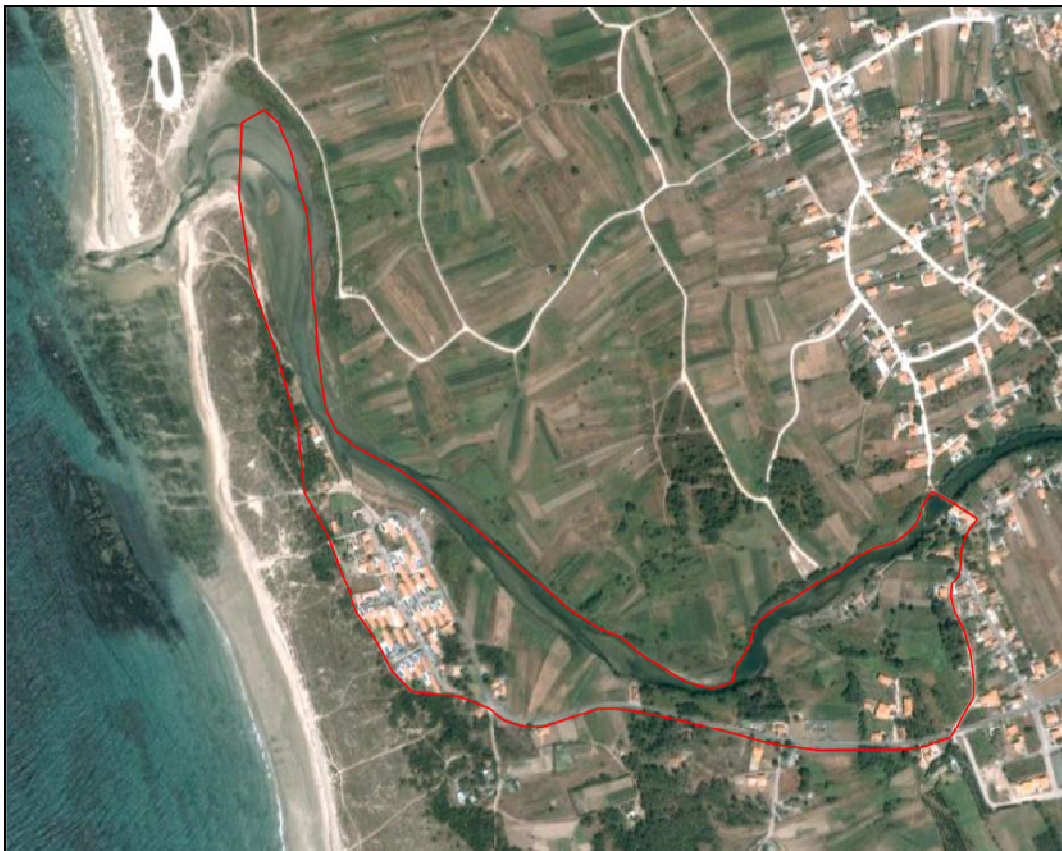
Figura 2. Delimitação da zona de estudo do rio Neiva.

A margem esquerda do rio apresenta diversos terrenos agrícolas, muitos deles já abandonados, e alguma edificação dispersa. No limite de montante, existe um açude e, junto ao rio, uma capela (Capela de Santa Tecla) à qual está associada uma área de estadia e merenda, situada a uma cota elevada em relação ao rio. No troço seguinte, o terreno marginal apresenta uma depressão associada ao vale da

ribeira da Cidade que é afluente do rio Neiva nessa margem. Segue-se um troço meandrizado cujo terreno marginal se encontra mais elevado e com vegetação mais densa. Após este troço, existe uma nova área agrícola e um pequeno núcleo edificado, situado a montante do cordão dunar e do acesso à praia.

Na foz, existe uma estrutura de protecção costeira perpendicular à costa que materializa a embocadura do rio.

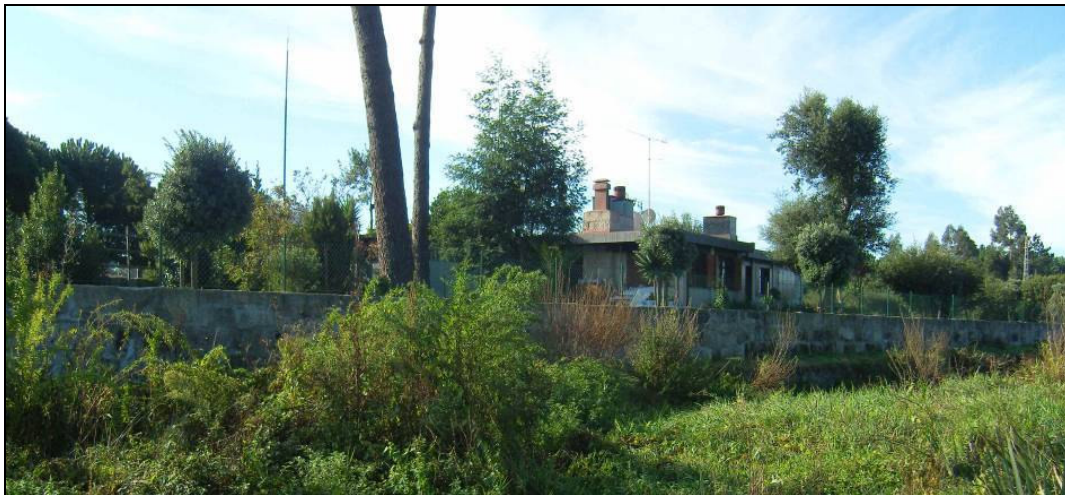
Figura 6. Fotografia da moradia existente na margem esquerda do rio Neiva junto à confluência com a ribeira da Cidade (ponto de referência nº1).

residem junto à capela de Santa Tecla, esta moradia fica recorrentemente fica inundada, tendo sido atingida pelas cheias também este ano, no início de Março, num período em que os proprietários se encontravam em casa e tiveram mesmo de ser retirados de lá pelos bombeiros, devido à subida repentina das águas que inundou a casa e as áreas circundantes, incluindo os acessos existentes.

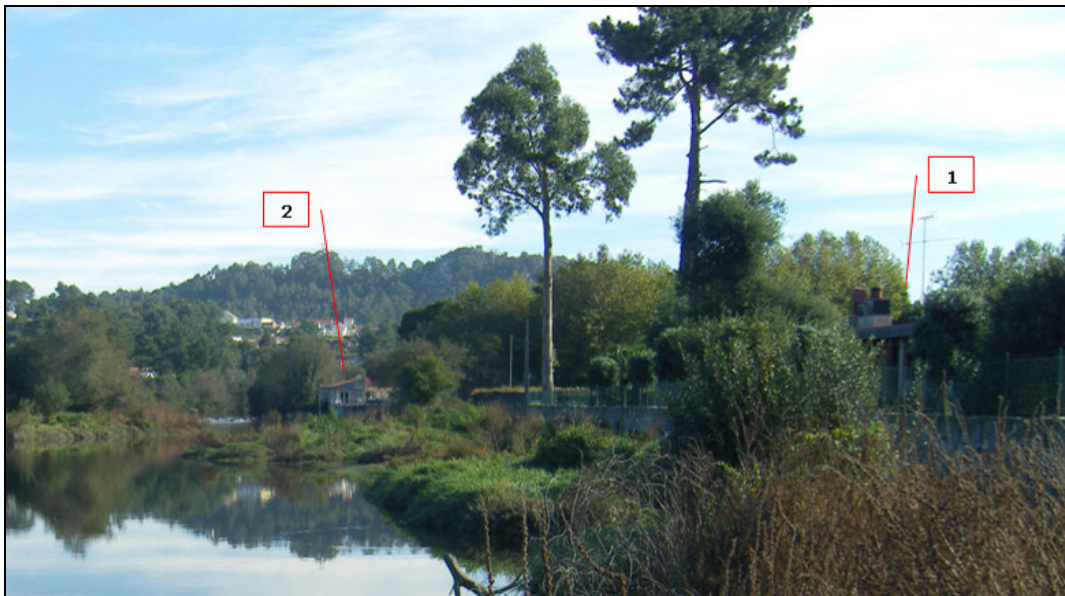
Figura 7. Fotografia da margem esquerda do rio Neiva junto à foz da ribeira da Cidade, com indicação dos pontos de referência 1 e 2 utilizados na descrição dos eventos de cheia.

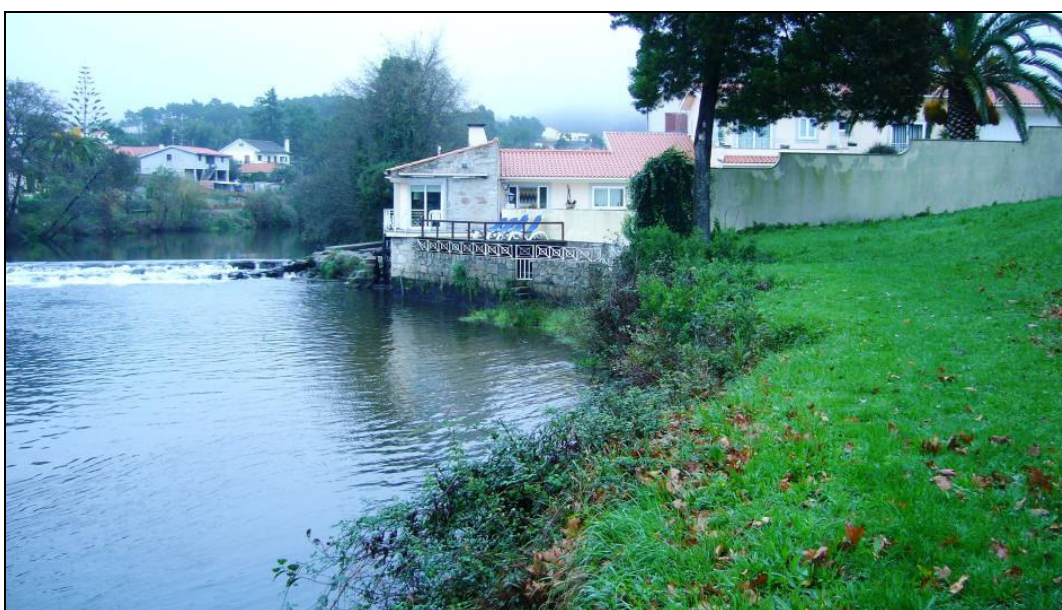
Figura 8. Fotografia da margem esquerda do rio Neiva junto à capela de Santa Tecla (ponto de referência nº2).

O local indicado com o número 2 situa-se junto à Capela de Santa Tecla. Como se pode observar pela Figura 8, nesse local existe uma moradia muito próxima do rio e do açude aí existente. Segundo a moradora, esta construção foi outrora uma azenha de serração de madeira, que posteriormente foi convertida em habitação. A ocorrência de inundações nesta casa é também frequente. Apesar das janelas e aberturas existentes do lado do rio para o interior da casa estarem a uma cota relativamente elevada em relação ao nível normal do rio (2 a 3 m), em situações de cheia, a água chega mesmo a entrar no seu interior. A moradora desta casa indicou que em 2001, a água chegou a cerca de 20 cm acima da varanda que se situa do lado do rio, entrando na casa através da janela aí existente.

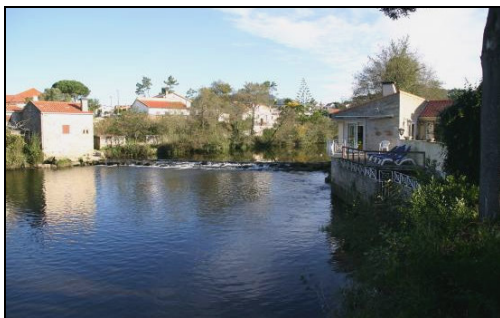
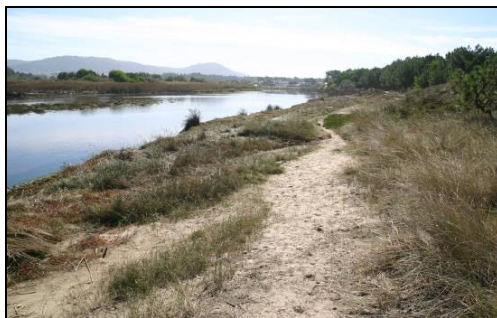
Os dois pontos de amostragem seleccionados no rio Neiva para a caracterização ecológica localizam-se: a montante, junto à Igreja de Santa Tecla (N1) e a jusante, junto à Foz (N2) (Figura 9).

Figura 9. Locais de caracterização ecológica no rio Neiva.

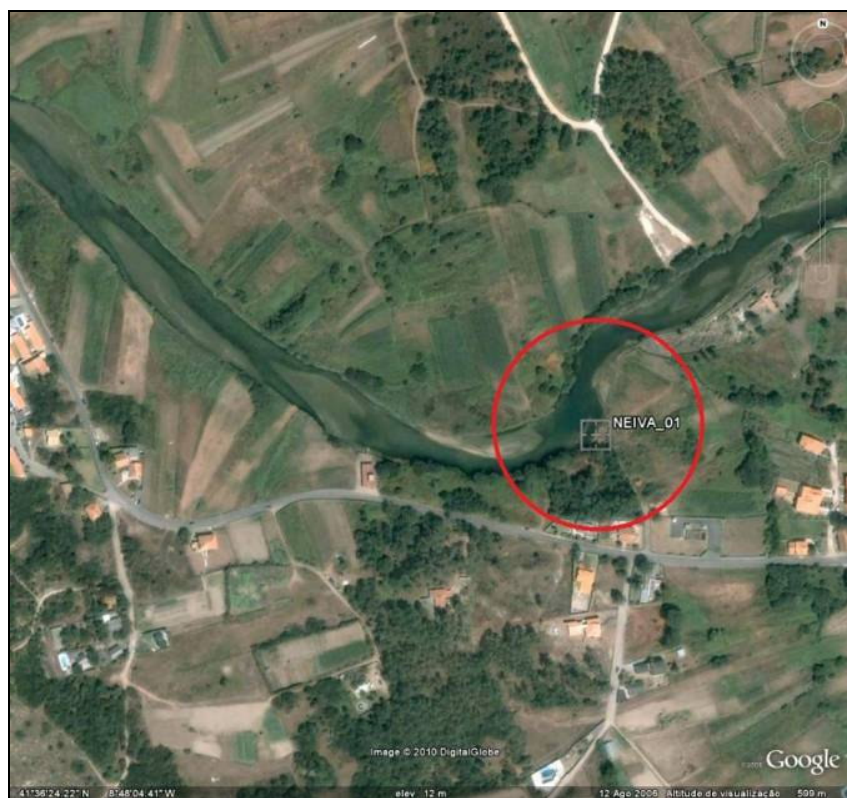
Como se referiu na descrição metodológica, descrita em 3.3.2.2. do Volume I, a amostragem de macrófitos foi efectuada em troços fluviais com 100 m de comprimento, incluídos nos troços RHS de 500 m de comprimento (ver Desenho PLN 001-A02). A localização do ponto de início da amostragem de macrófitos representa-se na Figura 12.

Figura 12. Ponto de início da amostragem de macrófitos no estuário do Neiva.
Coordenadas: 41° 36' 23.43''N 8° 47' 58.8''W.

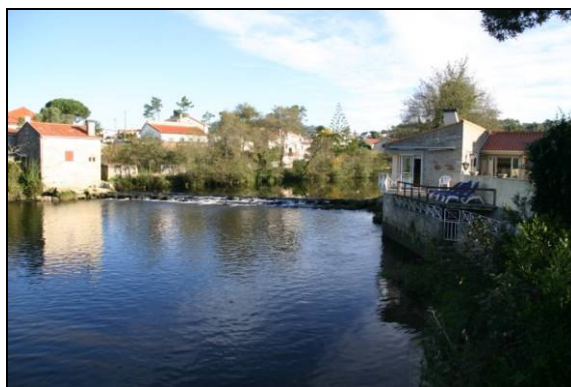
Figura 13. Açude de Santa Tecla (limite montante).

A montante o limite confina com o açude de Santa Tecla (Figura 13), junto à Capela de Santa Tecla, terminando a jusante no mar (Figura 14). A área em estudo contempla, fundamentalmente, a margem esquerda do Neiva (Município de Esposende) com diversos terrenos agrícolas, muitos deles já abandonados, os aglomerados urbanos de Santa Tecla e da Barca, alguma edificação dispersa, a ETAR da Guilheta e a Associação de Canoagem, sendo o seu limite interior a Estrada Municipal que liga Antas à praia. Mau grado a delimitação regional e institucional confinar a zona a estudar ao limite da margem esquerda do rio (Município de Esposende), foi proposto à PLN a inclusão de uma área de protecção de 10 metros ao longo da margem direita para garantir a preservação e requalificação da galeria ripícola e estabilização também desta margem. Considera-se, de facto, fundamental a protecção de ambas as margens para garantir uma requalificação dos valores naturais, paisagísticos e ambientais do Estuário do rio Neiva, estabelecendo uma relação entre margens e entre municípios – Município de Esposende e Município de Viana do Castelo.

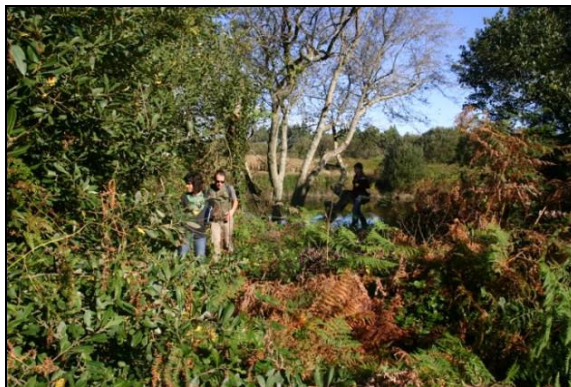
A falta de sinalética e a ausência de manutenção de alguns trilhos junto ao rio, levaram a que a vegetação – silvas e canas – rapidamente ocupam todo aquele espaço sendo já difícil a um visitante reconhecer e aproximar-se de determinados caminhos (Figura 19).

Figura 19. Trilho coberto de vegetação.

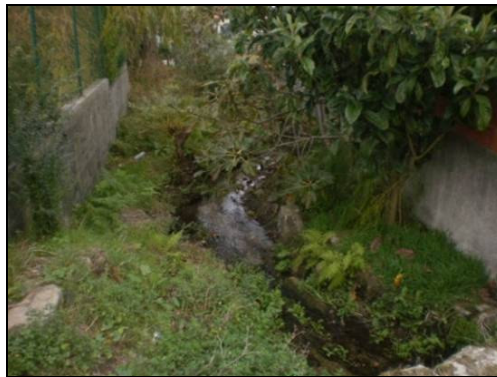
Por outro lado, a ribeira da Cividade é uma linha de água degradada, cheia de lixos e com um odor pouco convidativo. Para além de todo este descuido, a ribeira está praticamente cercada na margem direita por sucessivos muros de moradias unifamiliares e na margem esquerda encontra-se igualmente limitada por uma rede que delimita a propriedade da ETAR da Guilheta (Figura 22). Constitui, ainda, um perigo para os transeuntes da Estrada Municipal pela ausência de passeio, guarda e sinalética (Figura 23).

Figura 22. Ribeira da Cividade junto à ETAR de Guilheta.

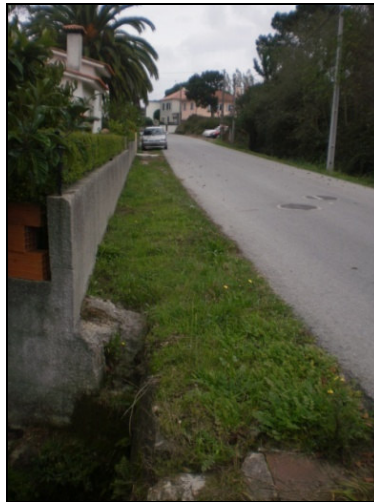
Figura 23. Ribeira da Cidade, na zona de atravessamento da estrada municipal.

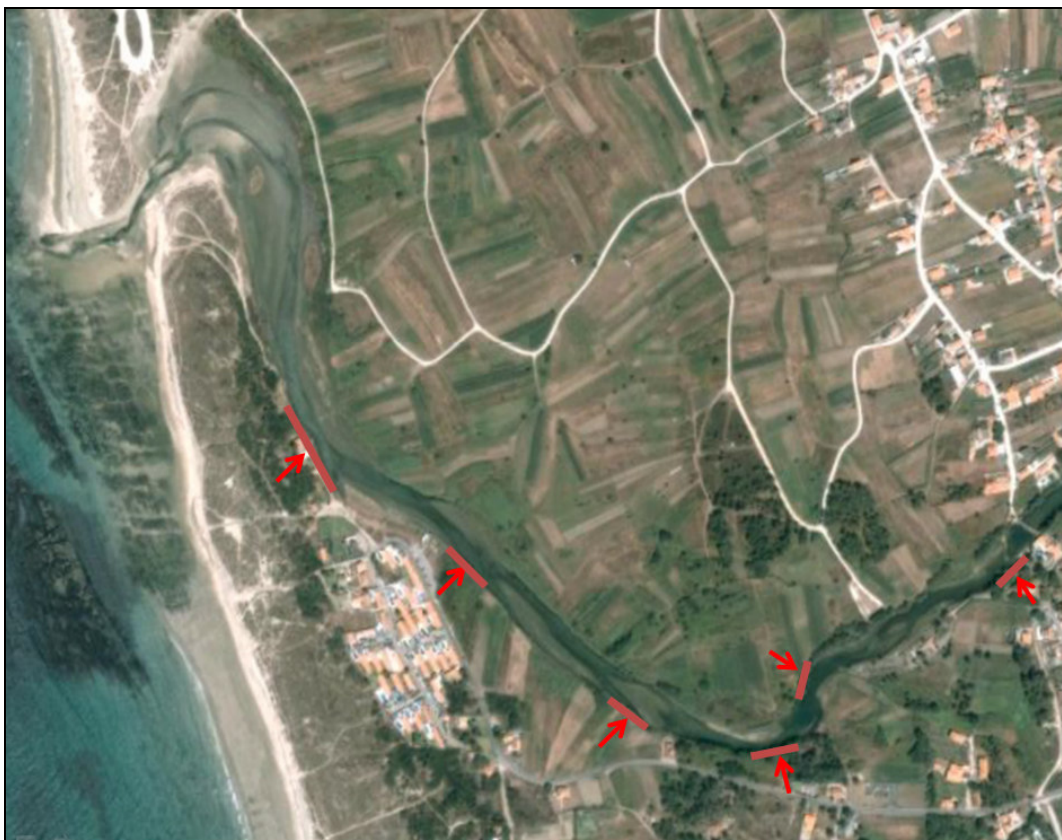
Figura 24. Localização das zonas detectadas no troço em estudo do rio Neiva com problemas de instabilidade nas margens.

Nas visitas de reconhecimento aos locais em estudo foram também levantados os pontos com erosão das margens, locais esses onde tinham ocorrido recentemente derrubamento de terras e/ou mostravam sinais evidentes de instabilidade do talude marginal. Este levantamento foi efectuado por inspecção visual das margens através do leito do rio, tendo-se detectado vários locais com pequenos sinais de instabilidade das margens, sendo na maioria dos casos locais pontuais. Estes locais são representados na Figura 24.

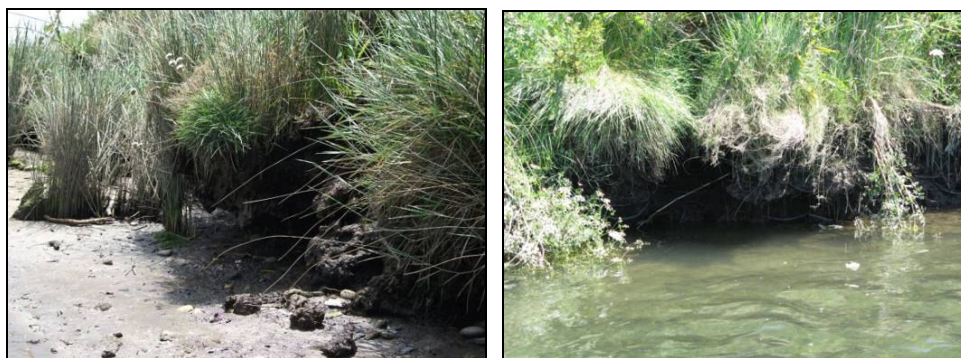
Figura 25. Fotografias de local no rio Neiva com evidências de erosão, provocada pelo escoamento, no pé do talude da margem. (21-11-2009).

Na figura seguinte (Figura 25) apresentam-se duas fotografias que exemplificam as situações erosão detectadas neste rio.

Os mecanismos de instabilidade identificados resultam principalmente da remoção do material junto ao pé do talude pela acção do escoamento, amplificada pelas correntes erosivas causadas pela existência de detritos. A remoção do material deve-se também à variação dos níveis de água no canal devido à ocorrência dos ciclos de maré. Face às características do material e à geometria da margem, a rotura do material acontece quando as camadas superiores não são capazes de sustentar o seu peso próprio.

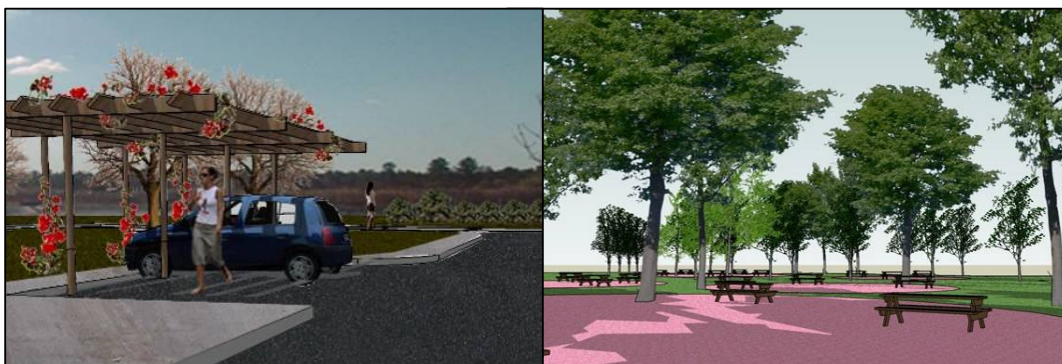
Associado ao estacionamento prevêem-se duas áreas de merenda (uma existente e uma a propor), funcionando também como ponto de estadia e de descanso, estando também associadas aos percursos pedonais e cicláveis (Figura 27). Junto ao edifício do clube de canoagem propõe-se a inclusão de uma parcela de terreno para a criação de um parque de merendas, com equipamentos urbanos, como bancos e mesas de piquenique e até equipamentos *fitness*.

A área de estacionamento a criar deve ter pavimento permeável, sugerindo-se que os lugares de estacionamento sejam definidos em grelha de enrelvamento, destacando-se deste modo da via de circulação, que se sugere que seja em saibro. Prevê-se, ainda, a implantação de uma estrutura de estacionamento de bicicletas nos três parques de estacionamento.

Figura 27. Parque de estacionamento tipo (esquerda) e parque de merendas tipo (direita).

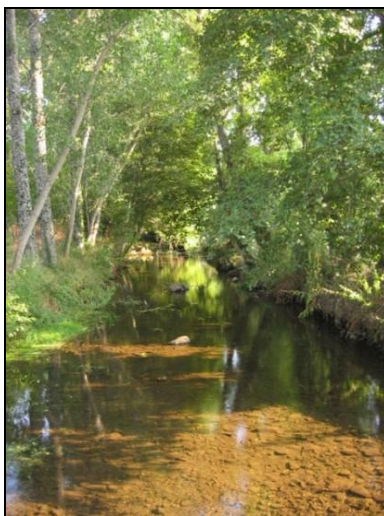
Para a recuperação da galeria ripícola na margem esquerda do rio, propõe-se uma cortina de vegetação arbórea e arbustiva (Figura 28), intercalando com áreas densas e menos densas, proporcionando assim jogos visuais para que, em determinados momentos do percurso, a galeria apareça como uma cortina visual e noutros momentos a cortina se abra, sendo possível haver uma relação mais ampla sobre a paisagem ribeirinha, concretamente sobre o rio e a outra margem. Na margem direita propõe-se a reabilitação da galeria ripícola de forma contínua e densa, uma vez que não está prevista a introdução de percurso marginal, sendo a função da cortina ribeirinha predominantemente ecológica e ambiental, funcionando também como medida de redução das erosões nessa margem.

Figura 28. Galeria ripícola contínua e estabelecida.

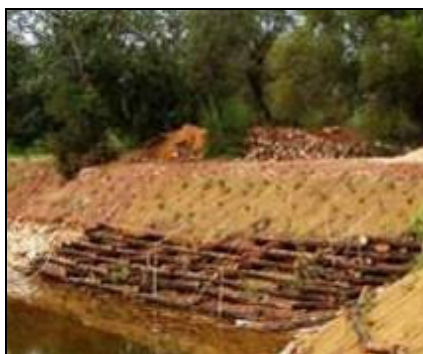
Figura 29. Exemplo de aplicação de muro de vegetação ou *crib-wall*.

Especificamente na margem esquerda, junto à Capela de Santa Tecla, propõe-se que a estabilização desta seja feita através de um muro de alvenaria na zona onde actualmente a margem se encontra vertical e, imediatamente a jusante, onde esta apresenta uma inclinação mais suave se opte pelo muro de vegetação (*crib-wall*) (Figura 29).

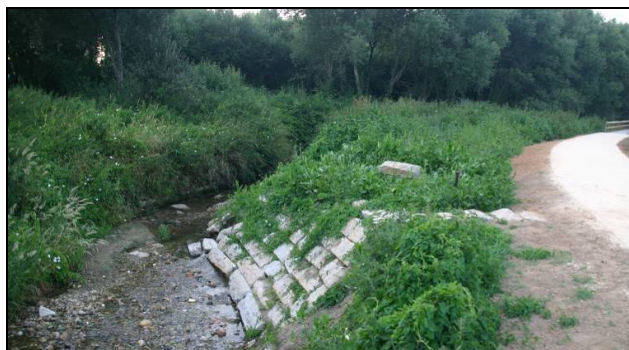
Figura 30. Exemplo de aplicação de um enrocamento vivo.

Do mesmo modo, junto aos encontros da ponte pedonal e ciclável a executar, propõe-se que as margens sejam estabilizadas por enrocamento vivo (Figura 30).

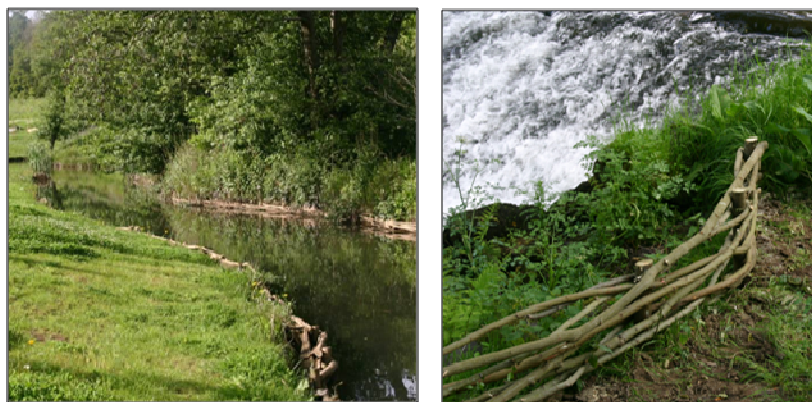
Figura 32. Exemplos de aplicação de fachinas.

- Empacotamento vivo (Figura 31);
- Fachinas (Figura 32);

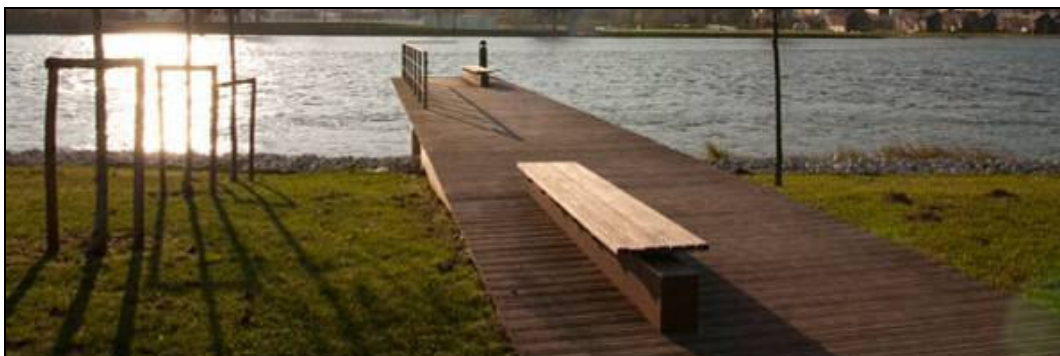
Figura 33. Exemplo de pontão em consola.

Estes pontões devem situar-se a cotas superiores ao nível atingido pela cheia com período de retorno de, pelo menos, 50 anos, e a sua estrutura deve ser projectada de modo a minimizar a influência da mesma no escoamento. De preferência, estas estruturas deverão ser, o mais possível, em consola sobre o rio (Figura 33). O tipo e características das soluções apresentadas para estes pontões devem ser definidos em projecto de execução.

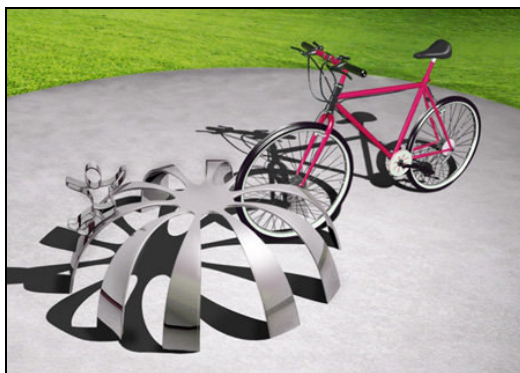
As entradas com lugares de estacionamento para automóveis, contemplam suportes para o parqueamento das bicicletas (Figura 34). Por seu lado, as áreas de merenda possuem alguns equipamentos de mobiliário urbano como bancos, mesas, papeleiras e bebedouros.

Figura 34. Exemplo de tipo de equipamento para estacionamento de bicicletas.

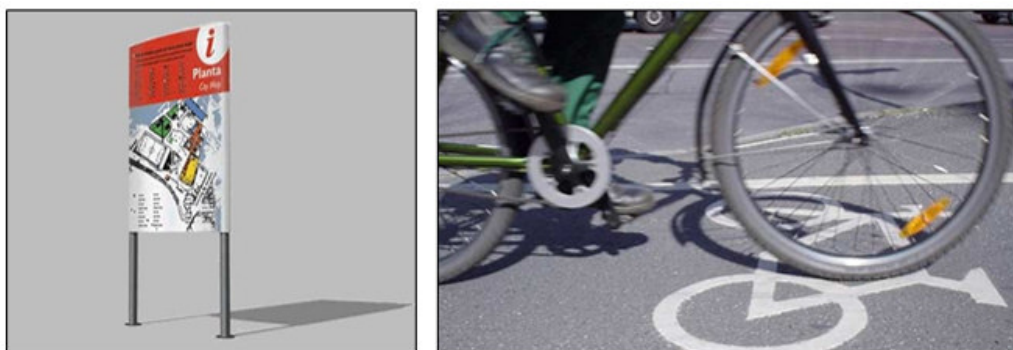
Os painéis informativos e a sinalética deverá ter uma concepção simples, económica e de fácil manutenção (Figura 35).

Figura 35. Painel Informativo tipo e sinalização no pavimento.

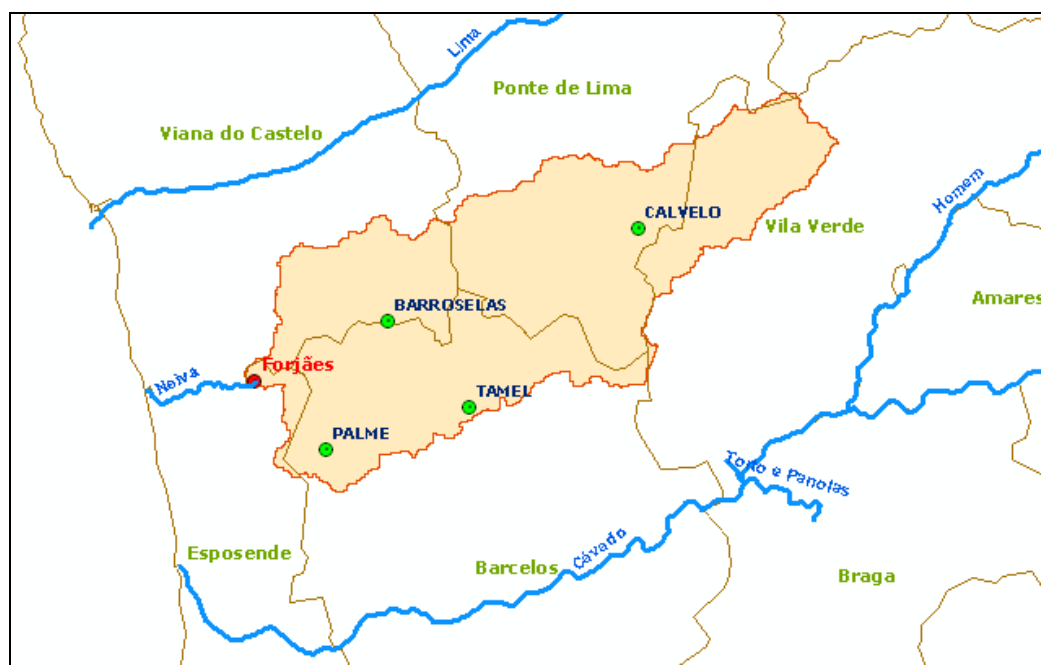
- Estações udométricas
- Estação hidrométrica

Figura A.2. Localização das estações udométricas, da estação hidrométrica e da sub-bacia correspondente.
