ESTUDO HIDRÁULICO E FLUVIAL DOS RIOS ÂNCORA, COURA E NEIVA

VOLUME IV

ESTUDO HIDRÁULICO E FLUVIAL DO RIO COURA

**Prestação de Serviços à Polis Litoral Norte - Sociedade para a
Requalificação e Valorização do Litoral Norte, S.A.**

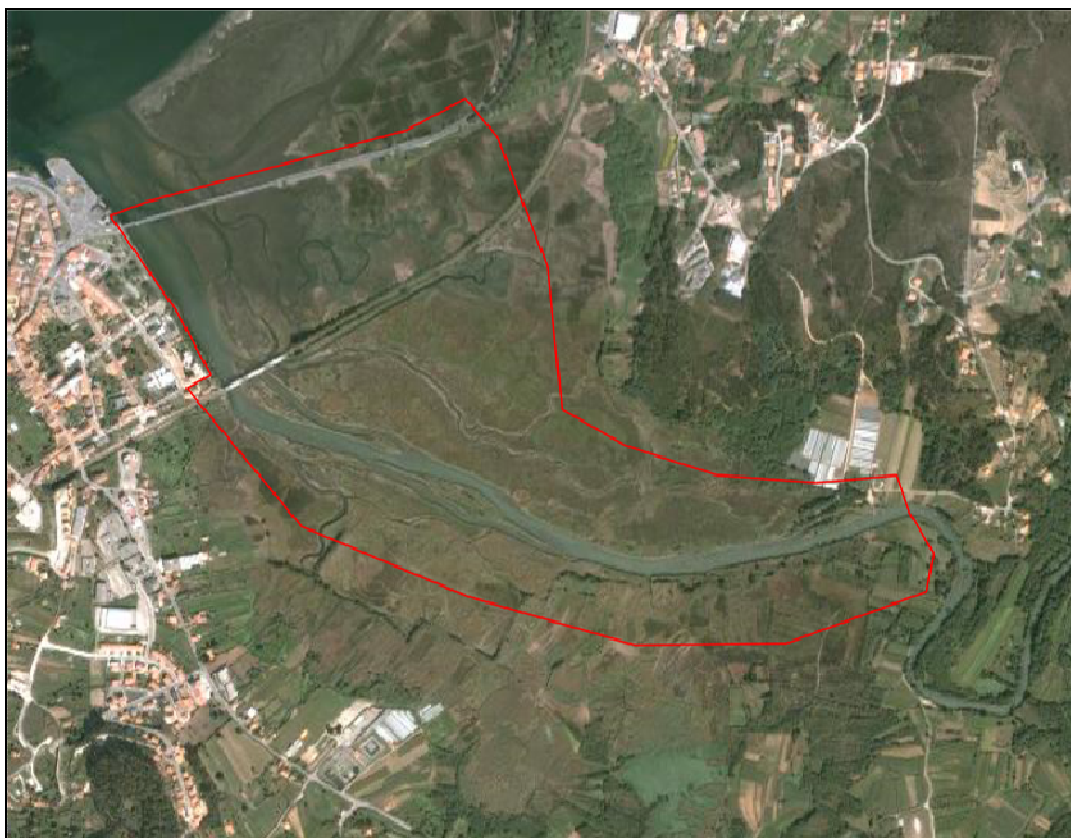
Figura 1. Delimitação da área de estudo do rio Coura, definida no Plano Estratégico da Polis Litoral Norte.

A área de estudo do rio Coura que faz parte da área de intervenção do Plano Estratégico da Polis Litoral Norte (SPLN, 2009) e sobre a qual incidirá este estudo, situa-se no concelho de Caminha e compreende o último troço deste rio, numa extensão de aproximadamente de 2 km (Figura 1).

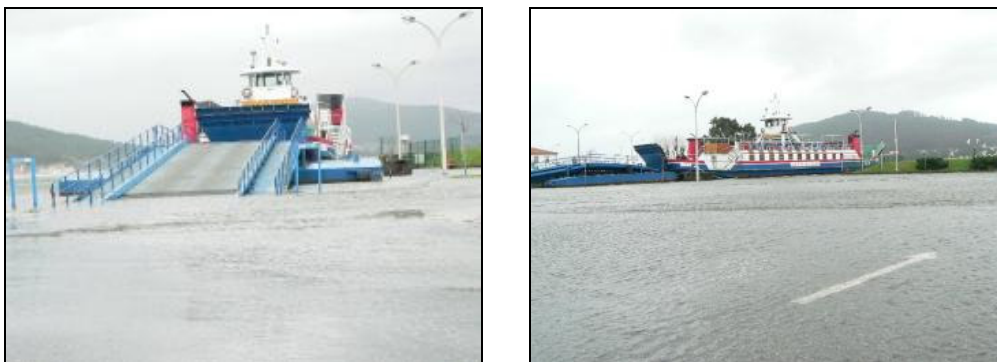
Figura 3. Fotografias do parque de estacionamento e local de embarque do Ferry Boat de Caminha (01/03/2010 às 14h).

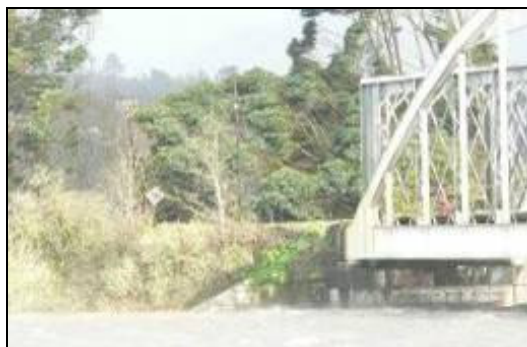
Figura 4. Fotografia do encontro da ponte do caminho-de-ferro, na margem direita do rio Coura (01/03/2010 às 14h).

Este ano (2010), no dia 1 de Março, registou-se igualmente uma situação de cheia, com uma subida excepcional dos níveis da água no rio Coura, associados aos níveis elevados registados também no rio Minho. Como se pode observar por algumas fotografias que se conseguiram obter, nesse dia o parque de estacionamento do *Ferry Boat* de Caminha ficou inundado (Figura 3) e a superfície da água do rio andou a cerca de 1.90 m abaixo das vigas da ponte do caminho-de-ferro (Figura 4).

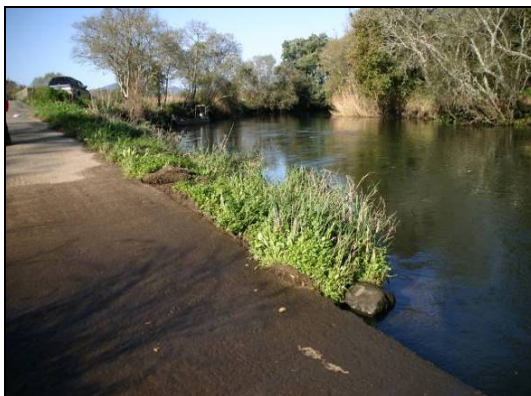
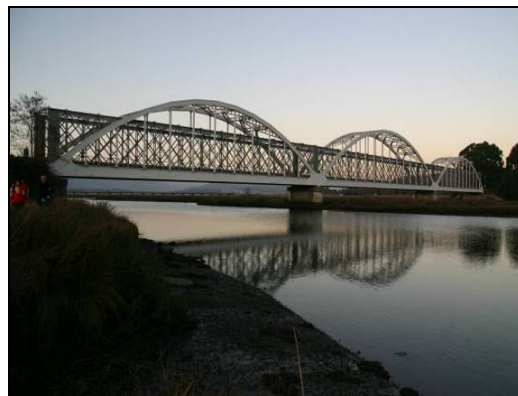
Figura 7. Locais de caracterização ecológica no rio Coura.

Os dois pontos de amostragem seleccionados para a caracterização ecológica localizam-se: a montante, junto ao cais do Pego (C1) e junto à ponte ferroviária (C2) (Figura 7).

No caso do ponto C2, o valor do *Índice de Abundância de Matéria Orgânica* (IAMO) é de 5 o que corresponde a uma qualidade "duvidosa". Por sua vez, o *Índice de Qualidade dos Ecossistemas Ribeirinhos* (QBR), com valor "III", indica que a cortina ripícola está perturbada (o que se verifica principalmente na margem esquerda uma vez que, na margem direita, existe um sapal bem conservado). O *Índice de Grau de Qualidade do Canal* (GQC), para o qual se obteve um grau III, significa que o canal está perturbado. Por sua vez, o *Índice de Vegetação Ripícola* (IVR), de grau "IV", traduz o estado degradado da vegetação ribeirinha nesse ponto, onde existe um coberto escasso e degradado. Finalmente, o *Índice de Conservação da Vegetação* (ICVR), grau III, traduz sinais de perturbação originados pela falta de vegetação arbustiva e arbórea junto ao canal de escoamento.

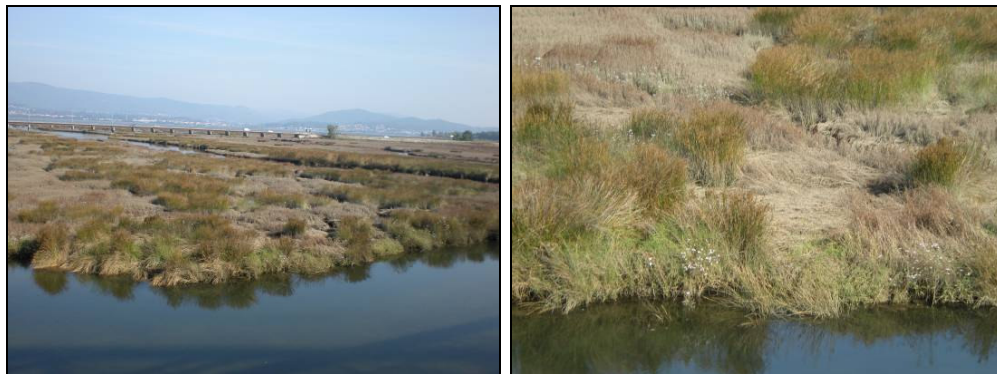
Figura 9. Aspectos do sapal-juncal na foz do rio Coura.

As comunidades dominantes neste troço do rio, organizadas em mosaicos complexos segundo gradientes de salinidade e inundação, são os prados-juncais

dominados pelo junco-marítimo (*Juncus maritimus*) (Figura 9) e os canaviais de caniços (*Phragmites australis*) com bunhos (*Bolboschoenus maritimus* e *Schoenoplectus tabernaemontani*) e tabúas (*Typha latifolia*) (Honrado *et al.*, 2004). O sapal do rio Coura correspondente a uma fitocenose tipicamente halófito, constituída por *Spartina maritima*, *Arthrocnemum perenne*, *A. fruticosum* e por juncais de *Juncus maritimus*.

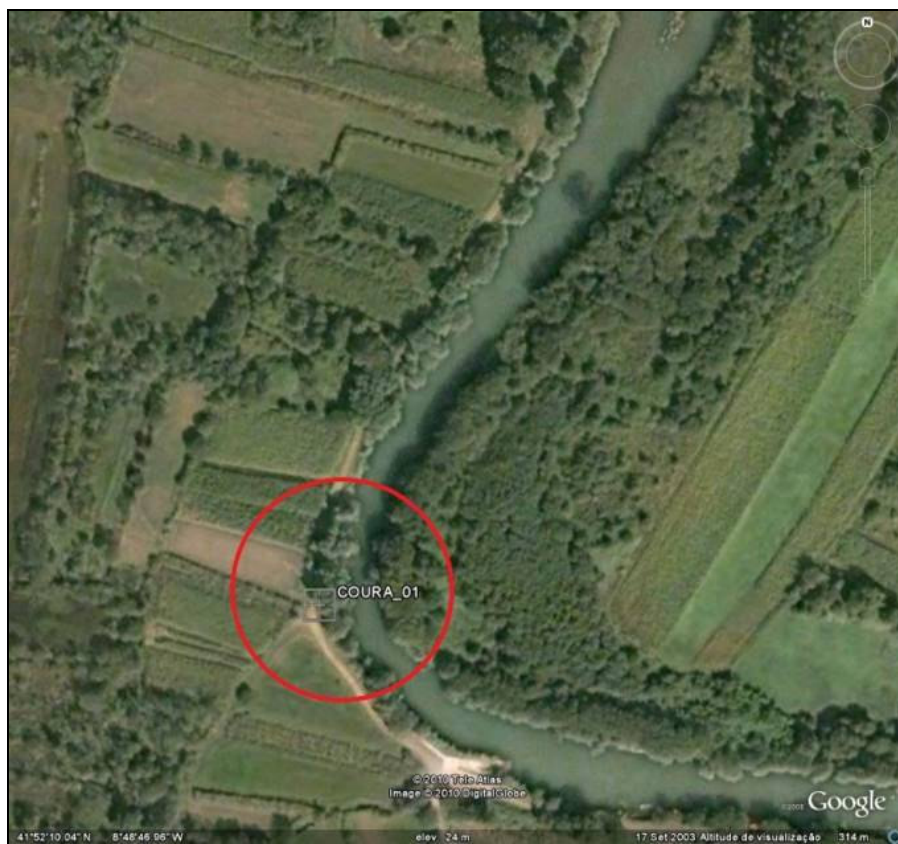
Figura 10. Ponto de início da amostragem de macrófitos no estuário do Coura.
Coordenadas: 41° 52' 7.96"N 8° 48' 49.28"W.

Como se referiu na descrição metodológica, descrita em 3.3.2.2. do Volume I, a amostragem de macrófitos foi efectuada em troços fluviais com 100 m de comprimento, incluídos nos troços RHS de 500 m de comprimento (ver Desenhos PLN 001 - C02a e PLN 001 - C02b). A localização do ponto de início da amostragem de macrófitos representa-se na Figura 10.

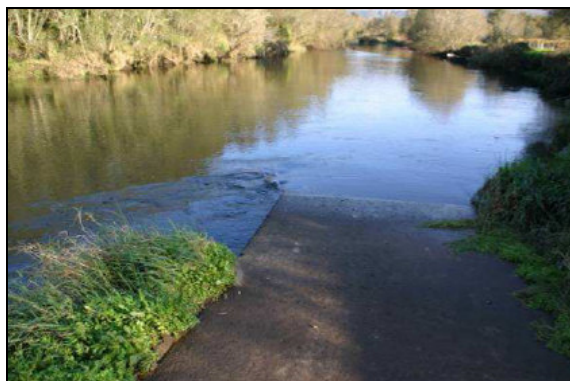
Figura 11. Limite montante da zona de intervenção: Cais de embarque do Pego.

A montante, o limite desta área confina com o cais de embarque do Pego (Figura 11), terminando a jusante, na ponte rodoviária (Figura 12). A área em estudo contempla uma extensa área de sapal e alguns terrenos agrícolas, estando na sua maioria afastada de aglomerados urbanos, sendo exceção o troço final entre a ponte ferroviária e a ponte rodoviária, que confina na sua margem esquerda com a vila de Caminha.

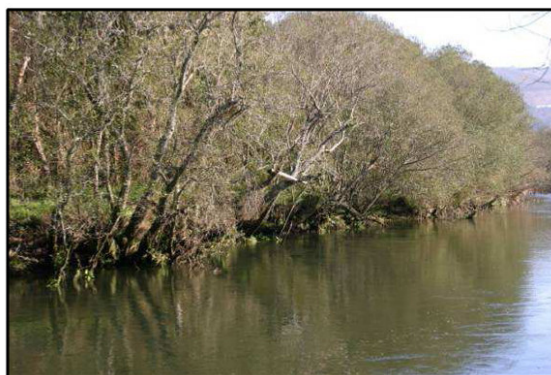
Figura 15. Vegetação ripícola consolidada.

Todo este primeiro troço ribeirinho se encontra em bom estado de conservação, com uma galeria ripícola bem definida e instalada, com alguns exemplares notáveis, nomeadamente Amieiros, Carvalhos e Salgueiros (Figura 15).

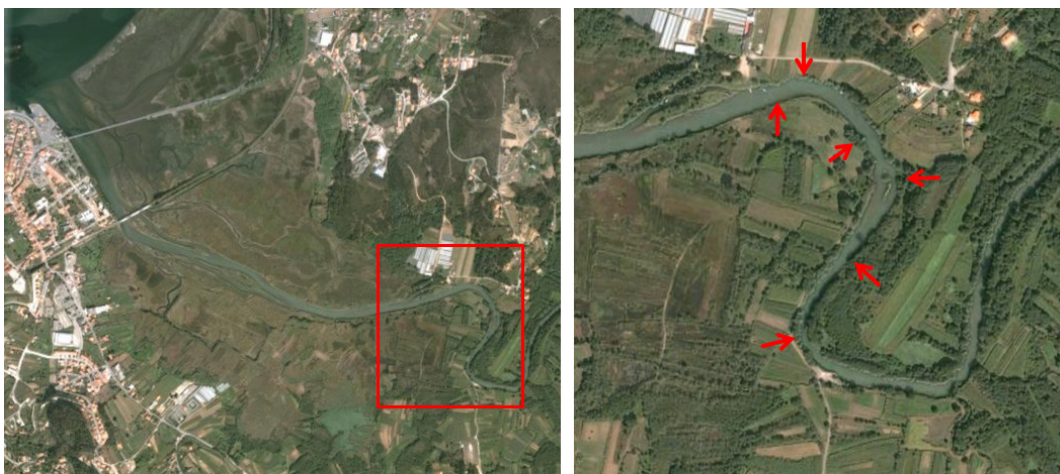
Figura 18. Localização das zonas detectadas no troço em estudo do rio Coura com problemas de instabilidade nas margens.

Nas visitas de reconhecimento aos locais em estudo foram também levantados os pontos com erosão das margens, locais esses onde tinham ocorrido recentemente derrubamento de terras e/ou mostravam sinais evidentes de instabilidade do talude marginal. Este levantamento foi efectuado por inspecção visual das margens através do leito do rio, tendo-se detectado vários locais com pequenos sinais de instabilidade das margens, na maioria dos casos correspondentes a locais pontuais. Destes, os locais considerados mais problemáticos, localizam-se no meandro do rio, junto ao limite de montante da área de intervenção. Estes locais são representados na Figura 18.

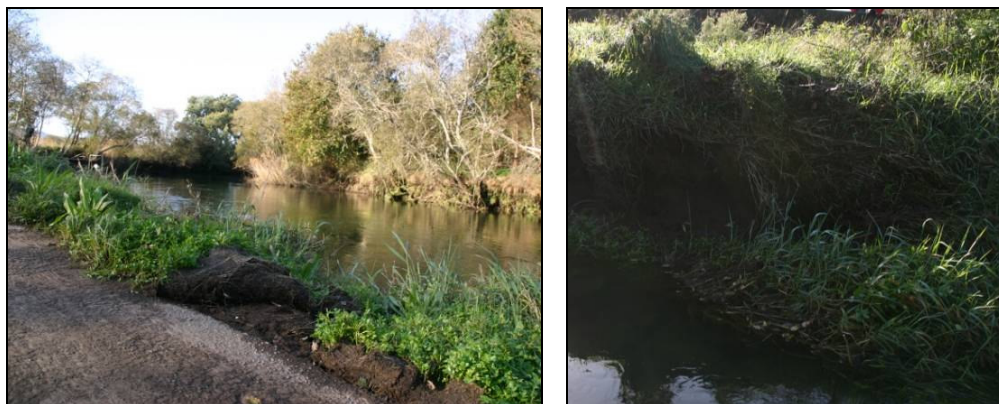
Figura 19. Fotografias de local instável junto ao murete do Cais do Pêgo (24-11-2009).

Nas figuras seguintes (Figuras 19 a 21) apresentam-se algumas fotografias que exemplificam as situações de instabilidade das margens detectadas no troço representado na figura anterior.

Os mecanismos de instabilidade identificados resultam principalmente da remoção do material junto ao pé do talude pela acção do escoamento, amplificada pelas correntes erosivas causadas pela existência de detritos. A remoção do material deve-se também à variação dos níveis de água no canal devido à ocorrência dos ciclos de maré. Face às características do material e à geometria da margem, a rotura do material acontece quando as camadas superiores não são capazes de sustentar o seu peso próprio.

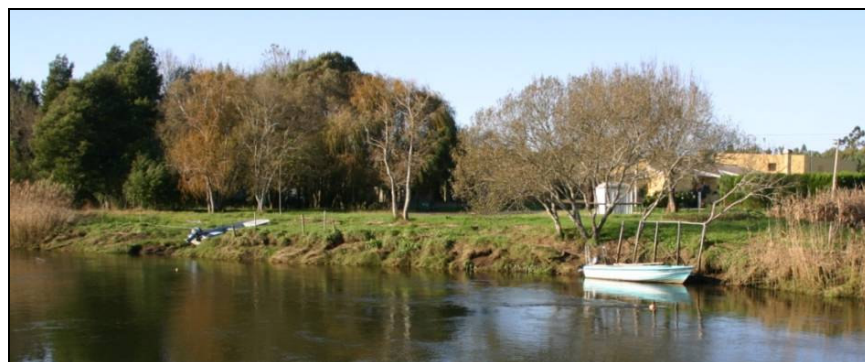
Figura 21. Fotografia de local com sinais evidentes de erosão da margem, localizado imediatamente a jusante do meandro do rio Coura, junto a uma habitação (21-11-2009).

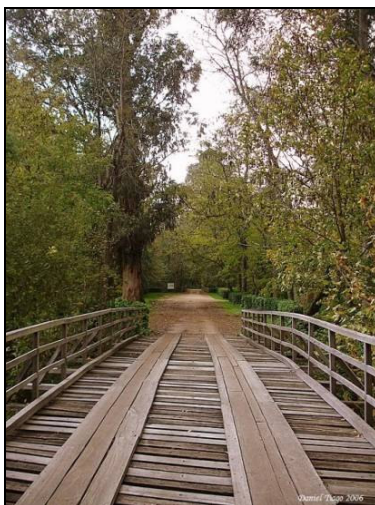
Figura 22. Exemplo de ponte pedonal e ciclável.

Esta estrutura deve situar-se a cotas superiores ao nível atingido pela cheia com período de retorno de, pelo menos, 100 anos, devendo ser o mais esbelta possível, de modo a minimizar a potencial influência da mesma no escoamento. Deverá tomar-se também em conta a necessidade de passagem inferior de pequenas embarcações.

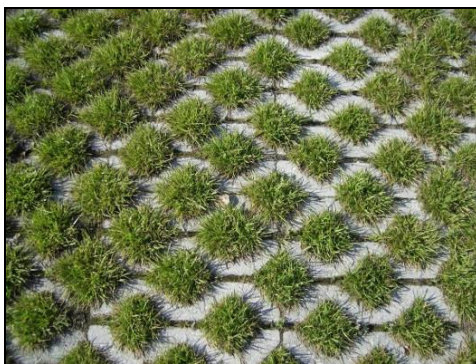
Figura 23. Exemplo de grelha de arrelvamento.

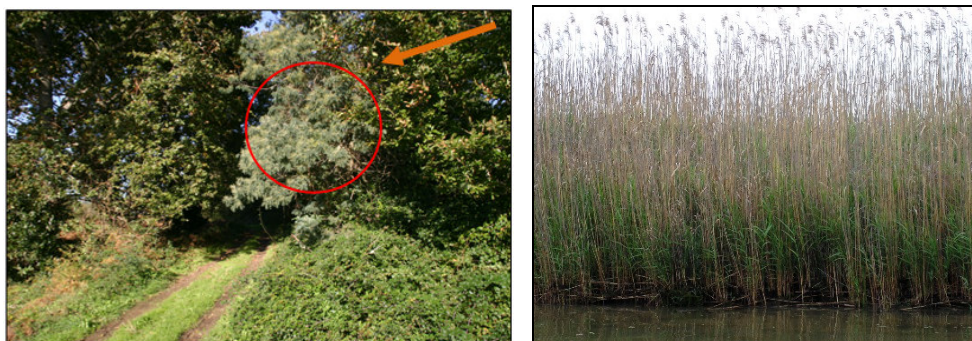
Figura 24. Indicação de um exemplar arbóreo invasor e aplicação do processo de gestão controlada da flora invasora exótica e *Phragmites australis*.

Com base nas várias metodologias adoptadas para o estudo ribeirinho, nomeadamente a aplicação da metodologia *River Habitat Survey*, caracterização FEUP e Protocolo das Macrófitas, propõem-se a reabilitação da galeria ripícola do rio Coura na área montante da zona em estudo. Actualmente, observa-se um *continuum* vegetal, dominado por espécies arbóreas como o Salgueiro, Amieiro, Sabugueiro, Choupo e Carvalhos, mas também, a presença de espécies de características invasoras como é o caso da *Acacia longifolia*. Neste sentido, para a reabilitação florística ribeirinha propõem-se a gestão controlada da flora invasora exótica. A gestão florística proposta implica o abate de alguns exemplares invasores (Figura 24), a definir em projecto de execução e a acompanhar em obra, e a substituição por exemplares arbóreos e arbustivos adequados ao local, respectivamente: *Alnus glutinosa*, *Athyrium filix-femina*, *Crataegus monogyna*, *Frangula alnus* e *Fraxinus angustifolia*, *Lonicera periclymenum*, *Osmunda regalis* e *Salix atrocinerea* (ver em 3.2.5 deste volume do relatório).

Este processo implica uma monitorização contínua até estar garantida o sucesso da introdução das novas espécies. Salienta-se que o processo de contenção e recuperação das áreas invadidas é realizado em áreas pontuais e devidamente definidas, e não um abate geral a todos os elementos vegetais. Esta última situação poderá provocar um desequilíbrio da galeria ripícola, com consequências graves, para além de aumentar substancialmente o risco de insucesso desta medida.

Após análise de várias zonas do sapal parece-nos fundamental promover a diversidade florística, dominada actualmente pelo *habitat* Juncal e pela espécie *Juncus maritimus*. Com intuito de promover a biodiversidade florística, mas também, a faunística, paisagística e ambiental, propõem-se a plantação de Caniçais. Estes *habitats*, dominados por *Phragmites australis*, revelam-se de grande importância para muitas espécies de avifauna, para as quais além de proporcionarem alimento, óptimas condições de nidificação e abrigo contra os predadores, formam microclimas no seu interior.

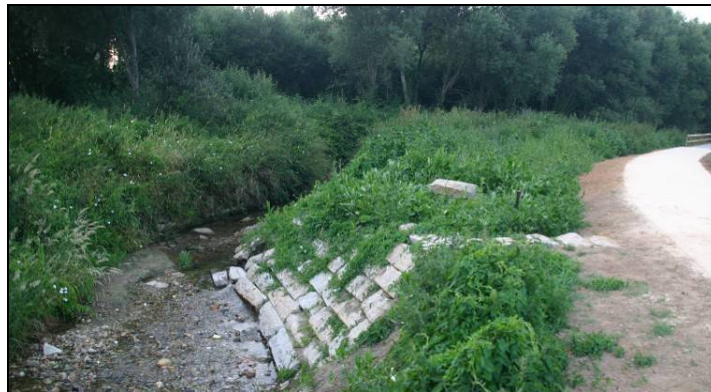
Figura 26. Exemplo de aplicação de um enrocamento vivo.

- Empacotamento vivo (Figura 25);
- Enrocamento vivo (Figura 26);
- Fachinas (Figura 27);
- Muro de vegetação (Figura 28).

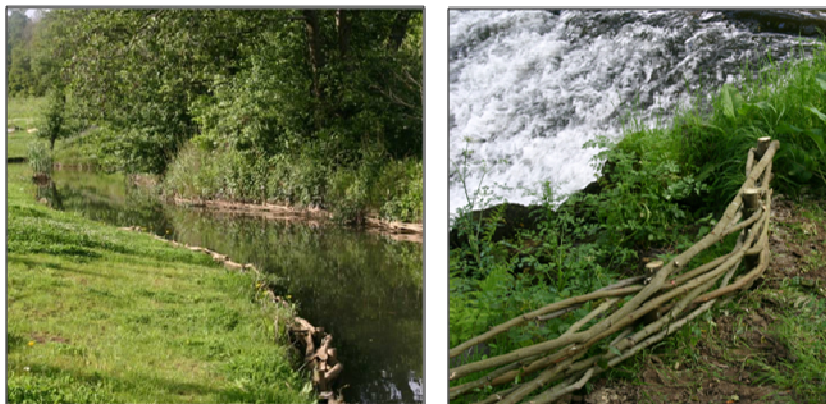
Figura 27. Exemplos de aplicação de fachinas.

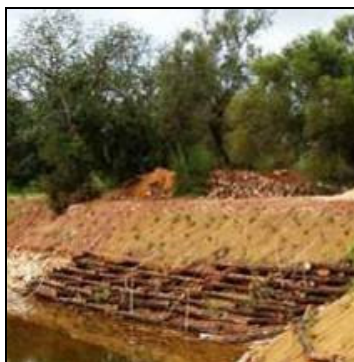
Figura 28. Exemplo de aplicação de muro de vegetação ou *crib-wall*.

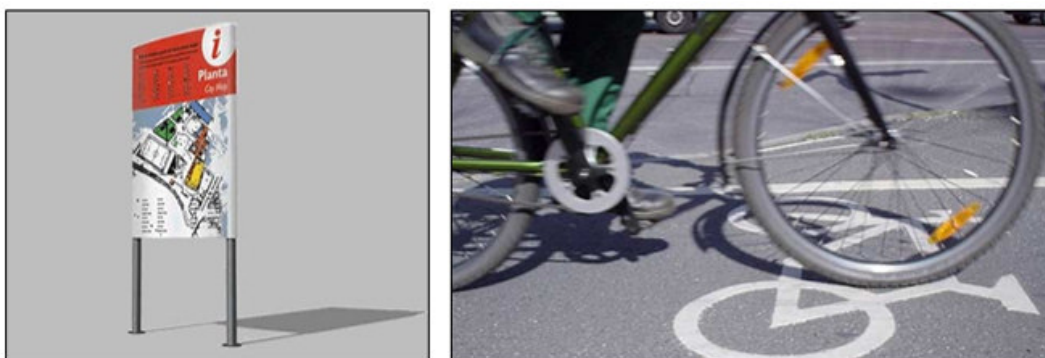
Figura 29. Painel Informativo tipo e sinalização no pavimento.

Os painéis informativos e a sinalética deverá ter uma concepção simples, económica e de fácil manutenção (Figura 29).
